## KISHA E SHËN SOTIRËS - VUNO / HIMARË PIKTURA MURALE

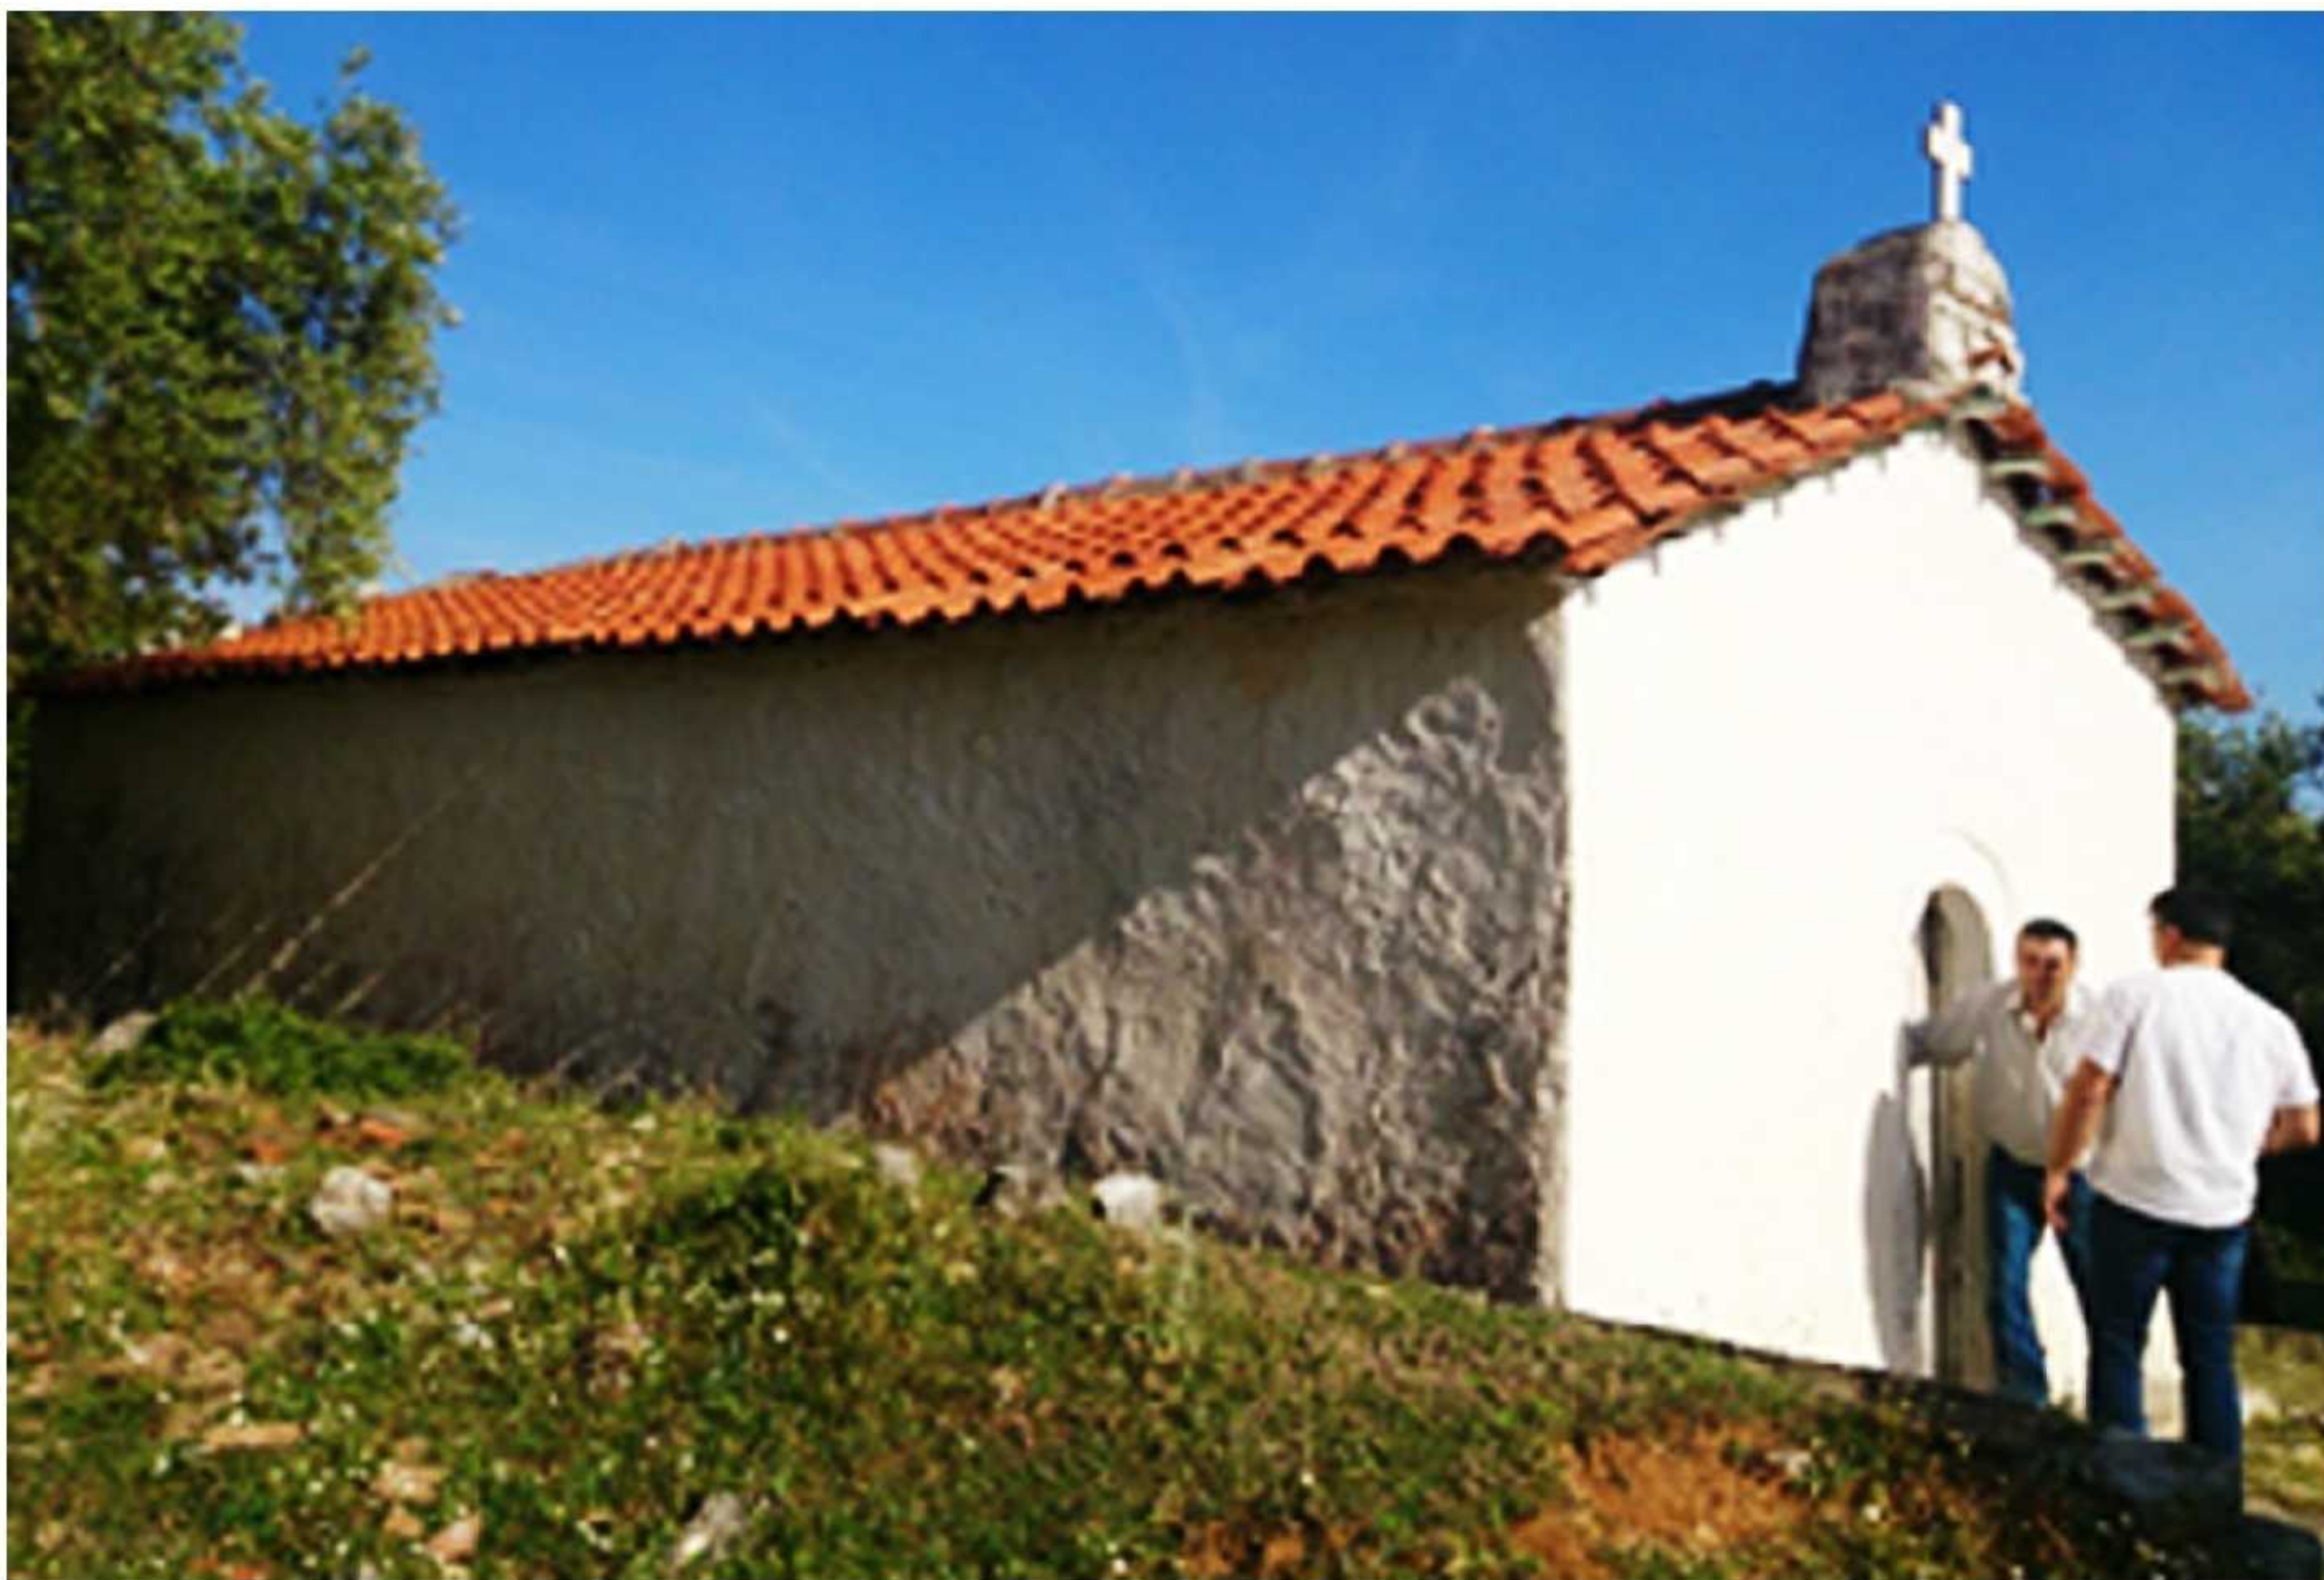
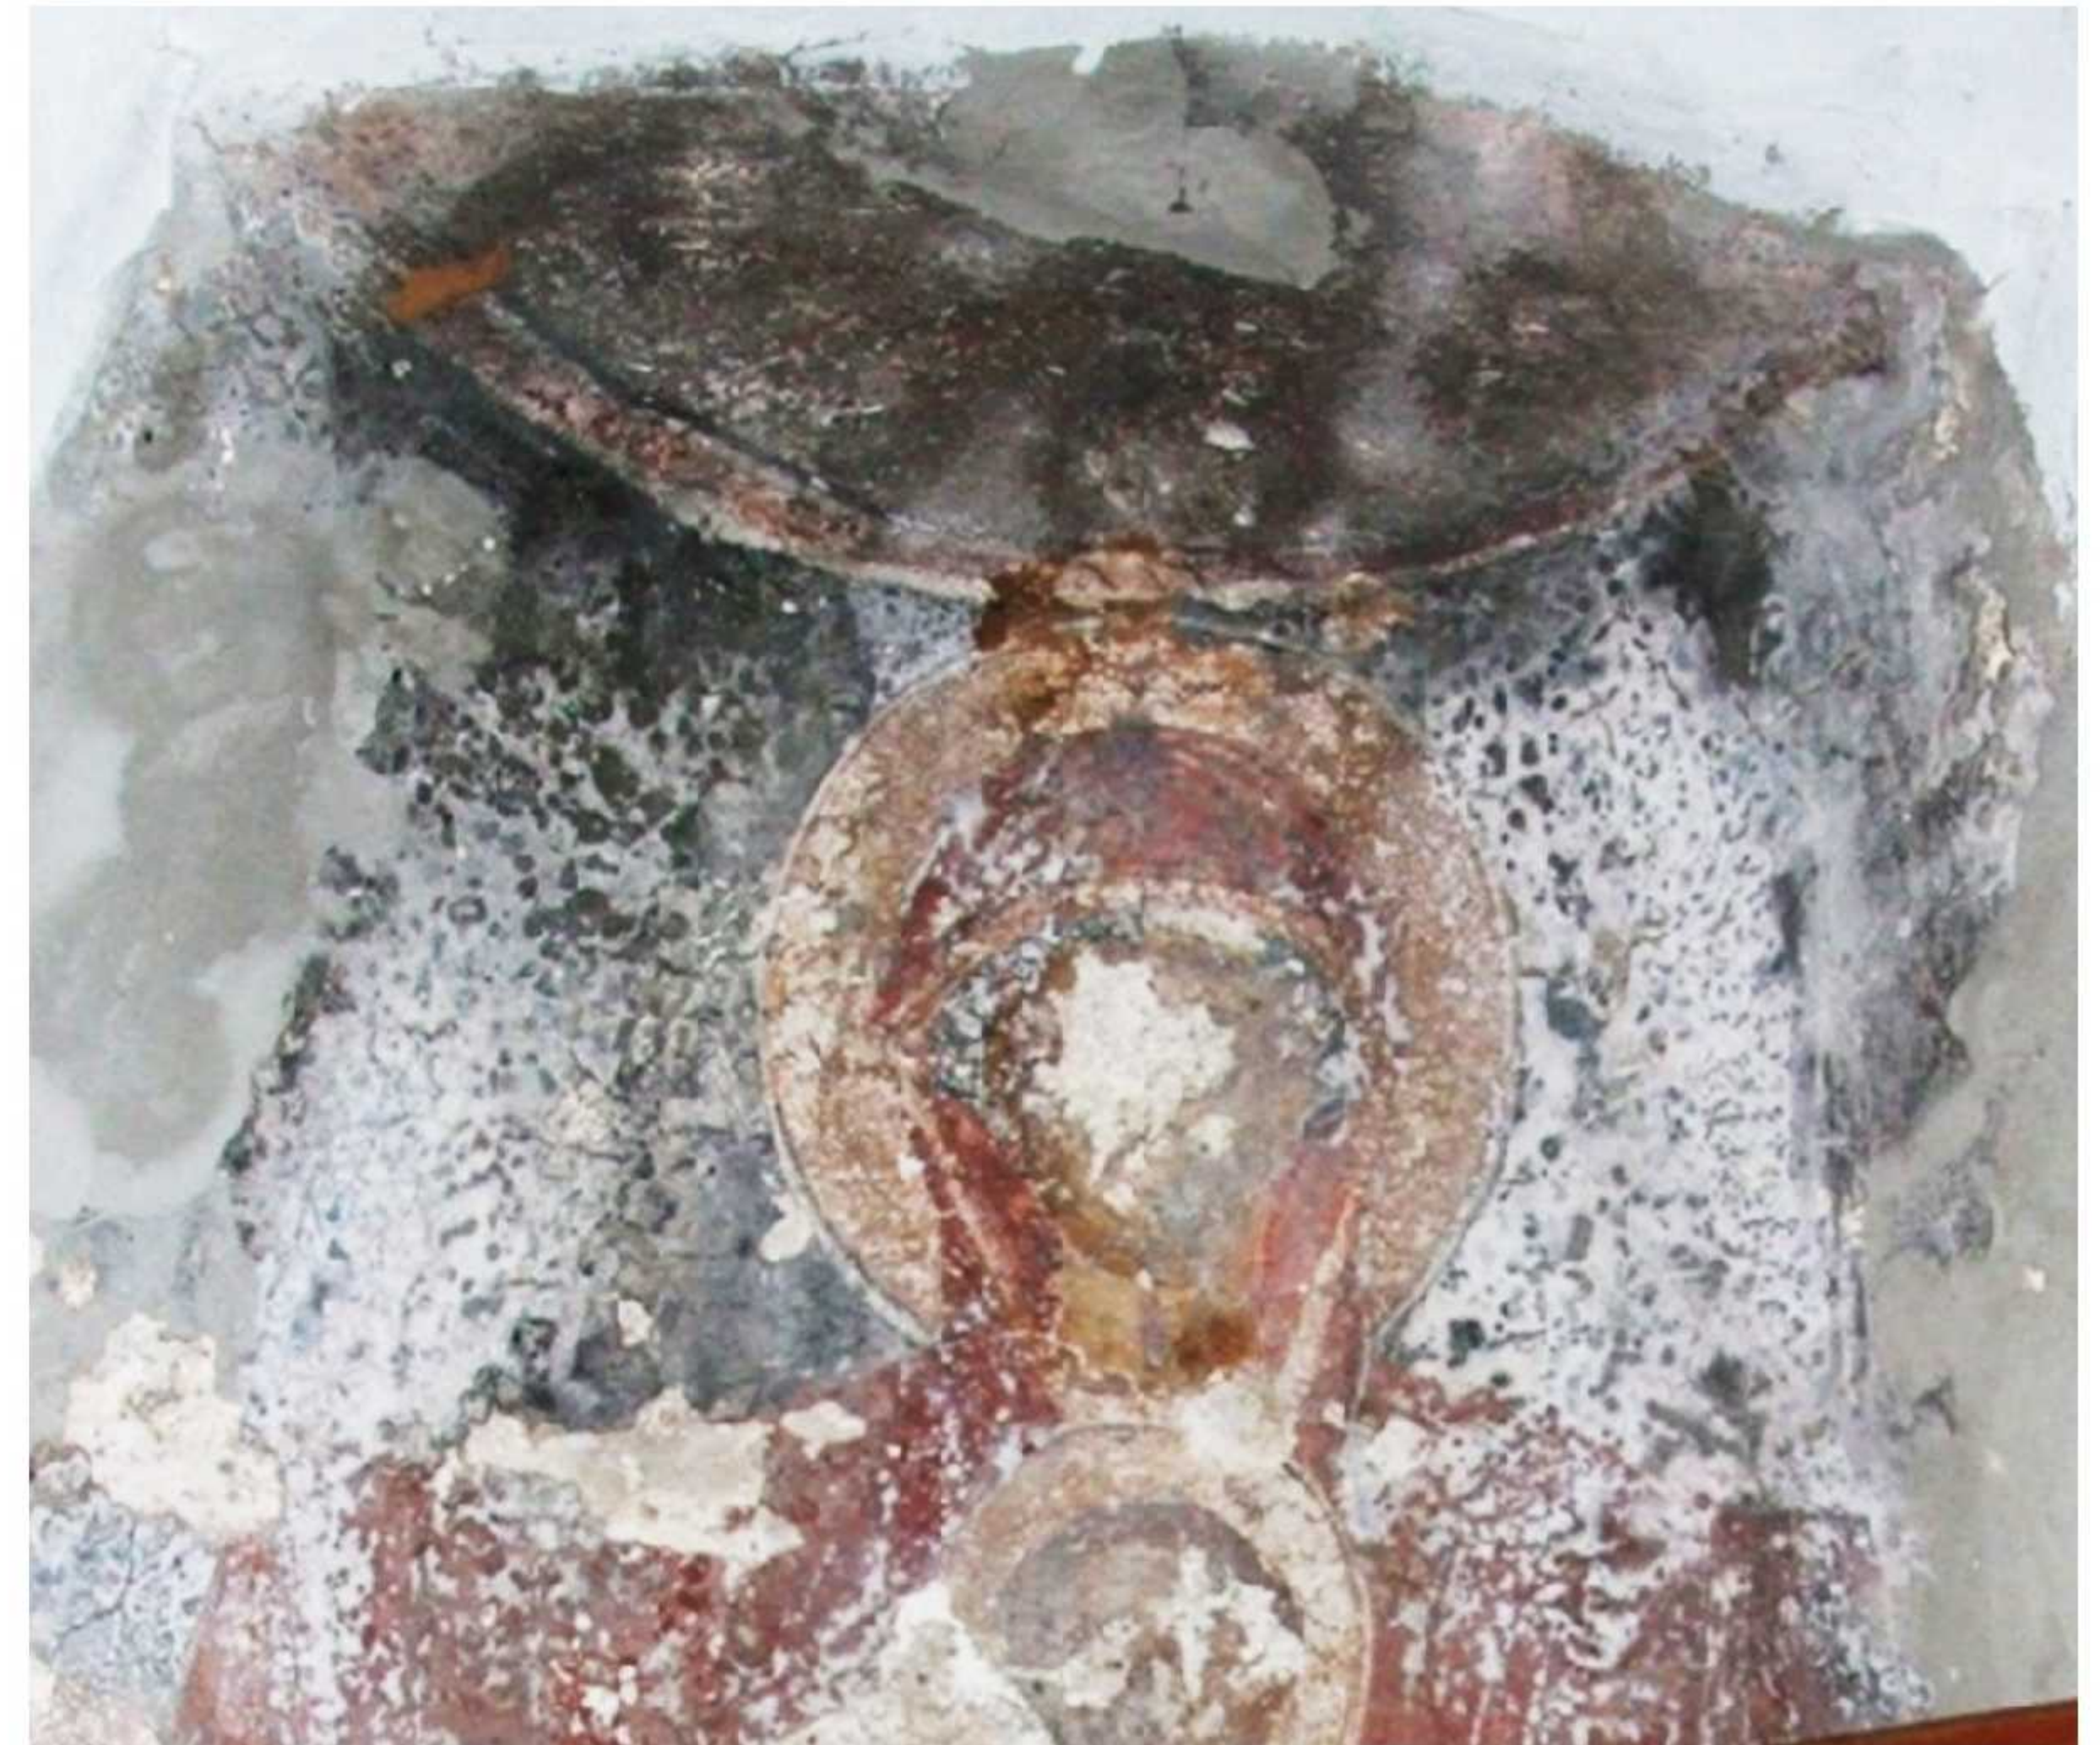
Kisha ka qenë dekoruar me pikturë murale, prej së cilës kanë mbetur vetëm pak skena në ambientin e bemës, në absidë dhe niken e protezisë. Në absidë paraqitet figura e Shën Mërisë Platitera ndërsa në protezis kemi paraqitjen e Krishtit Njeri i Dhimbjeve ose Poshtërimi i Skajshëm. Piktura murale e kishës së Sotirës paraqet një fazë të realizimit. Piktura është punuar me teknikën e afreskut, ndërsa vizatimi i skenave, paraprakisht mendohet se është realizuar me shabllone. Teknika e realizimit të shtresave parapërgatitore vërehet qartë dhe konsiston në ariccion, intonacion dhe peliculin, të cilat mbështeten mbi aparatin e murit të ndërtuar me gurë të latuar të lidhur me llaç gëlqereje.

- Shkëputje e shtresës së arriccios nga muri, (xhepa)
- Çarje dhe plasaritje të suvasë së pikturuar
- Dëmtim i intonacos dhe peliculit
- Mbulimi i shtresës së pikturës nga shtresa e kripës dhe e pluhurit
- Depozitime të blözës
- Lyerje me gëlqere

- Konsolidimi i arriccios me murin
- Konsolidimi i intonacos me arriccion
- Mbushja e xhepave (hapësira midis murit dhe arriccios)
- Pllombime (mbushja e lakunave ose boshllëqeve)
- Qepja e çarjeve
- Konsolidimi i peliculit
- Heqja e shtresës së blözës dhe mbetjeve vajore të qirinjeve
- Pastrimi i sipërfaqes së afreskut nga pluhurat
- Heqja e kripërave të kalciumit
- Pastrimi nga depozitimet organike të paqëndrueshme
- Pastrimi i sipërfaqes së pikturës nga gëlqerja
