Pallati i Brigadave

**Plani i Menaxhimit**

Dhjetor 2021

*Nga grupi i organizuar nga Universiteti Politeknik i Tiranës:*

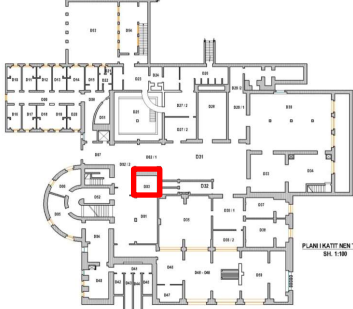
| Ambjenti D-03 (Kabina Elektrike) | | |
|---|---|---|
| <p><b>Përshkrim i shkurtër:</b> Kabina elektrike ne katin e podrumit.</p> <p><b>Ndërhyrjet e konservimit:</b></p> <p><b>Gjendja aktuale :</b> Muret janë të veshur me taserina boje qiellih=200 cm<br/> Pjesa tjetër+ tavani të lyera me hidromat<br/> Dysheme e shtruar me linoleum</p> <p><b>Rekomandimet/Veprimet:</b></p> | | |
| <b>Kategoria 1</b> – e qëndrueshme dhe e mirëmbajtshme | | |

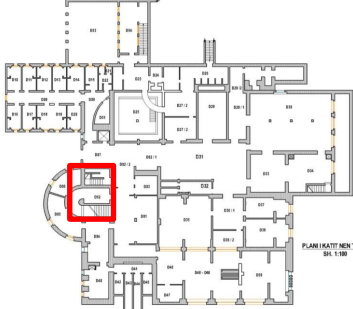
| Ambienti DS-02, DS-03 (Shkalla) | | |
|---|---|---|
| <p><b>Përshkrim i shkurtër:</b> Ambienti i shkallës ndodhet në pjesën perendimore të podrumit.</p> <p><b>Ndërhyrjet e konservimit:</b></p> <p><b>Gjendja aktuale :</b> <b>DS-2</b> Shkallët që të ngjisin në katin përdhe veshje pllakë mermeri bezhë. Prezencë lagështie në pjesën fundore në fillim të saj që vjen nga bodrumi. Lyerje me hidromat, suva e dëmtuar në masën 10 %.</p> <p><b>DS-3</b> Muret + tavani në gjendje të mirë (ka nevojë për lyerje)<br/> Dysheme e shtruar me pllaka mermer të bardhë<br/> Dera druri në gjendje të mirë (vetëm të lyhet)</p> <p><b>Rekomandimet/Veprimet:</b></p> | | |
| <p><b>Kategoria 1</b> – e qëndrueshme dhe e mirëmbajtshme</p> | | |

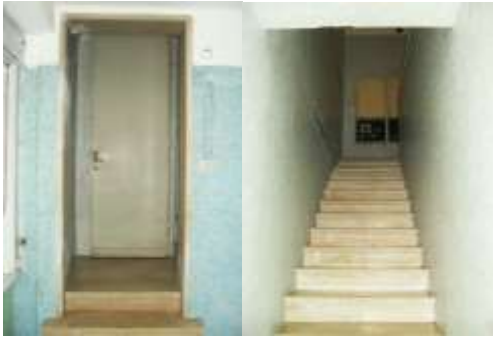
| Ambjenti DS-04 | | |
|---|---|---|
| <p><b>Përshkrim i shkurtër:</b> Shkalla e ambientit D-34.</p> <p><b>Ndërhyrjet e konservimit:</b></p> <p><b>Gjendja aktuale :</b> Muret + tavani të veshura me tesarina bojë qielli (i dëmtuar në masën 10 %)<br/> Shpatullat e hyrjes në shkallë dhe shkeljet e shkallëve të veshura me mermer bezhë<br/> Ka derë të thjeshtë druri me një kanat për hyrjen në shkallë</p> <p><b>Rekomandimet/Veprimet:</b></p> | | |

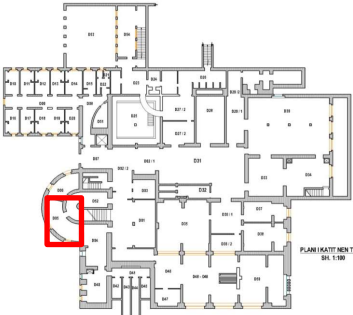
| Ambjenti D-05 (Dhoma) | | |
|---|---|---|
| <p><b>Përshkrim i shkurtër:</b> Dhoma prane shkalles.</p> <p><b>Ndërhyrjet e konservimit:</b></p> <p><b>Gjendja aktuale :</b> Muret + tavani → lyerje plastiko (prezencë lagështie në muret që kanë faqe jashtë – tavani 30%)<br/> Shkëputje e suvasë 30 % - kruajtje e bojës<br/> DysHEME e shtruar me mermer bezhë 40x40 cm<br/> 3 Dritare druri kasë binari, dru masiv (shpatulla me suva, tek xham) 136x127 cm... shih skicën...<br/> Kasetë grile nga brenda (dru)<br/> Grila nga jashtë (në gjendje të mirë)<br/> Dera kasë druri (dru + xham) 1 kanatë 125x95 cm... shih skicën...<br/> Qoshet e derve / dritareve vishen me elemente të harkuar druri (qoshe të harkuara)</p> <p><b>Rekomandimet/Veprimet:</b></p> | | |
| <b>Kategoria 1</b> – e qëndrueshme dhe e mirëmbajtshme | | |

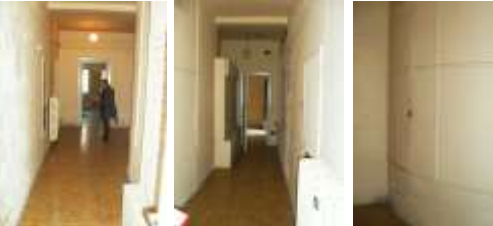
| Ambjenti D-08, D-09 | | |
|---|---|---|
| <p><b>Përshkrim i shkurtër:</b> Korridor.</p> <p><b>Ndërhyrjet e konservimit:</b></p> <p><b>Gjendja aktuale :</b> Muret + tavani të lyera me hidromat (Suvatim i dëmtuar në masën 70-80%)<br/> Ka kabinë elektrike<br/> Façe muri në formë harku. Harku material kompesatë i lyer me hidromat<br/> Dysheme e shtruar me pllaka mermer mozaik bezhë 40x40 cm<br/> Dyer druri të dëmtuara në pjesën fundore</p> <p><b>Rekomandimet/Veprimet:</b></p> | | |
| <b>Kategoria 1</b> – e qëndrueshme dhe e mirëmbajtshme | | |

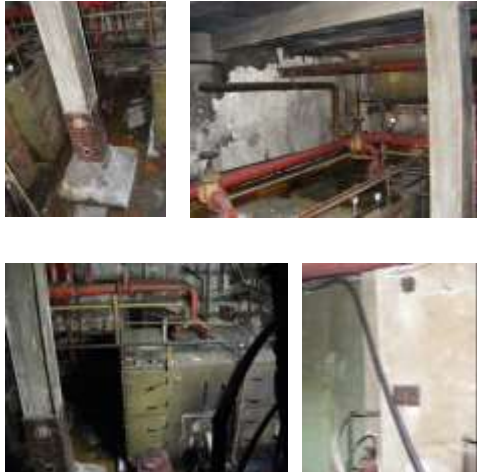
| Ambjenti D-25 | | |
|---|---|---|
| <p><b>Përshkrim i shkurtër:</b> Kaldaja</p> <p><b>Ndërhyrjet e konservimit:</b></p> <p><b>Gjendja aktuale :</b> Dysheme pjesërisht mermer, pjesërisht llustër çimento, pjesërisht kanale elektrikë mbuluar me pllaka betoni. (instalime tension i lartë)<br/> Suva degraduar komplet<br/> Dritare</p> <p><b>Rekomandimet/Veprimet:</b></p> <p>-</p> | | |

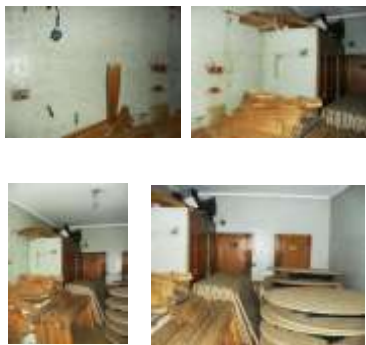
| Ambjenti D-32 | | |
|---|---|---|
| <p><b>Përshkrim i shkurtër:</b> Ambientet e frigoriferit.</p> <p><b>Ndërrhyrjet e konservimit:</b></p> <p><b>Gjendja aktuale : Ambjenti D-32 (Frigoriferi)</b><br/> Muret veshje me teserina gri me të bardhë– Tavani plastiko<br/> Dysheme mermer mozaik bezhë 40x40 cm<br/> 2 dyer druri masiv me njëkanatë<br/> 1 derë me dy kanata me dritare me rrjetë teli</p> <p><b>Rekomandimet/Veprimet:</b></p> | | |

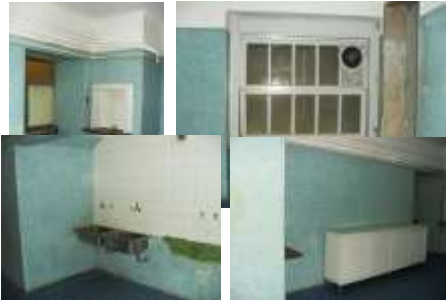
| Ambjenti D-34 | | |
|---|---|---|
| <p><b>Përshkrim i shkurtër:</b> Ambjent zyre.</p> <p><b>Ndërhyrjet e konservimit:</b></p> <p><b>Gjendja aktuale :</b></p> <p><b>Ambjenti D-34 (Zyra)</b><br/> Muret të veshur me teserina bojë qielli (h=230 cm)<br/> Pjesa tjetër e mureve+ Tavani të lyster me hidromat<br/> Dysheme e veshur me teserina blu<br/> Përballë hyrjes – Dritare druri + xham+ kasetë grilash h=30 cm (dritare me mekanizëm 202x163 cm me pajisje aspirimi)<br/> Ambjenti ka dy ashensorë shërbimi (jo-funksionalë)<br/> Ka lavamanë dhe një pjesë muri të veshur me pllaka majolike të bardha</p> <p><b>Rekomandimet/Veprimet:</b></p> | | |

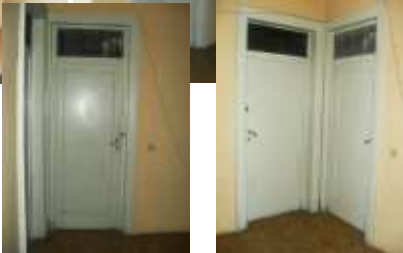
| mbjenti D-36/1, D-36/2, D-37, D-38 | | |
|---|---|---|
| <p><b>Përshkrim i shkurtër:</b> Magazina.</p> <p><b>Ndërhyrjet e konservimit:</b></p> <p><b>Gjendja aktuale :</b></p> <p><b>D-36/1</b><br/> Muret + Tavani lyer me plastiko<br/> Dysheme mermeri mozaik bezhë 40x40 cm<br/> Dyer druri kasë binari me një kanatë, me sopraluçe rrjetë teli</p> <p><b>D-36/2</b><br/> Nuk ka informacion.</p> <p><b>Ambjenti D-37</b><br/> Mure të lyera me hidromat, Suvatimi degraduar në masën 50%<br/> Dysheme me mermer mozaik bezhë 40x40 cm<br/> Dyer druri relative isht në gjendje të mire<br/> Dritare druri (pjesa e interkapetit) – kanë nevojë për restaurim</p> <p><b>Ambjenti D-38</b><br/> Mure të lyera me hidromat, Suvatimi degraduar në masën 50%<br/> Dysheme me mermer mozaik bezhë 40x40 cm<br/> Dyer druri relativisht në gjendje të mire<br/> Dritare druri (pjesa e interkapetit) – kanë nevojë për restaurim</p> <p><b>Rekomandimet/Veprimet:</b></p> | | |

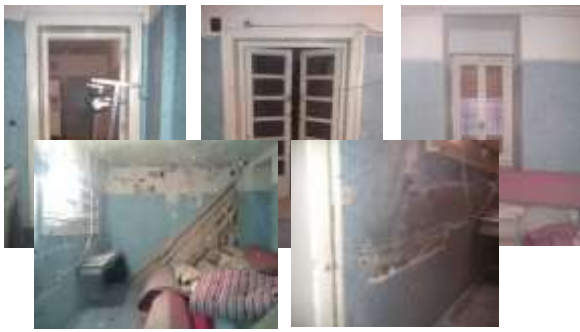
| Ambjenti D-40 | | |
|---|---|---|
| <p><b>Përshkrim i shkurtër:</b> Kuzhina e ambjentit D-04.</p> <p><b>Ndërhyrjet e konservimit:</b></p> <p><b>Gjendja aktuale :</b><br/> Muret kanë veshje me tesarina bojëqielli - h=220 cm (30% i dëmtuar)<br/> Pjesa tjetër e mureve + Tavani → lysterje plastiko (ka shpëputje suvaja – 50% suva e dëmtuar)<br/> Ka prezencë lagështie<br/> Ka 3 lavamanë (instalime hidraulike)<br/> Dysheme e shtruar me mermer mozaik 40x40 cm<br/> 3 dritare druri me mekanizëm 95x166 cm (njëra ka prag mermeri) ... shih skicën...<br/> Kasetë grille metalike nga brenda<br/> Grila nga jashtë<br/> Ka tuba të dukshëm në tavan<br/> Dera me dy kanata dru dhe xham 135x220 cm (degradim në pjesën e drurit) ... shih skicën...</p> <p><b>Rekomandimet/Veprimet:</b></p> <p><b>Kategoria 1</b>– e qëndrueshme dhe e mirëmbajtshme</p> | | |

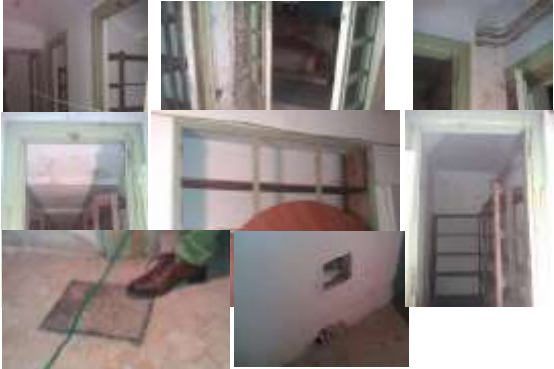
| Ambjenti D-41, D-45 | | |
|---|---|---|
| <p><b>Përshkrim i shkurtër:</b> Kantina.</p> <p><b>Ndërhyrjet e konservimit:</b></p> <p><b>Gjendja aktuale :</b><br/> Muret (me tulla) + tavani – lyerje gëlqere (Prezencë lagështie – suva e dëmtuar)<br/> Dysheme mermer mozaik bezhë 40x40 cm<br/> 4 dyer (dyert mungojnë) – ka vetëm kasa të dëmtuara<br/> Rafte muri (druri) – pa kanata (materiali i drurit i degraduar)... shih skicën...</p> <p><b>Rekomandimet/Veprimet:</b></p> | | |

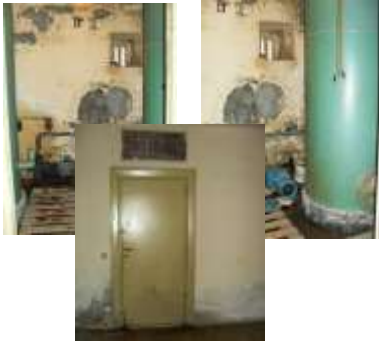
| Ambjenti D-47 | | |
|---|---|---|
| <p><b>Përshkrim i shkurtër:</b> Cisterna e ujit.</p> <p><b>Ndërhyrjet e konservimit:</b></p> <p><b>Gjendja aktuale :</b><br/> Rrjedhje ujrash, suva e dëmtuar komplet<br/> Dysheme me pllaka travertine 40x40 cm<br/> Dera e dëmtuar</p> <p><b>Rekomandimet/Veprimet:</b></p> | | |

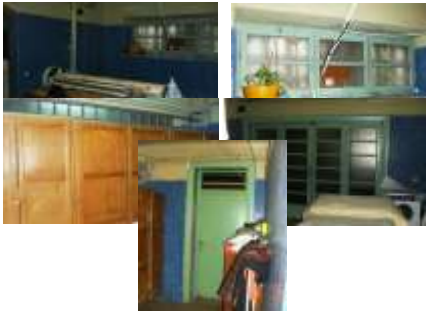
| Ambjenti D-48, D-49 | | |
|---|---|---|
| <p><b>Përshkrim i shkurtër:</b> Dhoma e tharjes.</p> <p><b>Ndërhyrjet e konservimit:</b></p> <p><b>Gjendja aktuale :</b><br/> Mure të veshur me taserina bojëqielli/ blu deri në h=220 cm (në gjendje relativisht të mirë – dëmtime të vogla).<br/> Pjesa tjetër + tavani e lyer me bojë vaji (suvaja e dëmtuar në masën 20 %, duhet patinuar e gjitha)<br/> Dysheme e veshur me mermer mozaik bezhë 40x40 cm<br/> 2 dritare druri 100x280 cm (xhama dekorativë të bombarduar të dëmtuar, dritare pjesërisht të dëmtuara – kanë nevojë për restaurim në masën 50 %)<br/> Një nga pragjet e dritareve është i dëmtuar<br/> Dera hyrëse dru+xham i bombarduar (pjesërisht e dëmtuar në pjesën fundore, doreza të dëmtuara,)<br/> 2 dyert që të shpien në lavanteri h=240 me sopraluçe 40 cm. (pjesët fundore të dëmtuara)</p> <p><b>Rekomandimet/Veprimet:</b></p> | | |

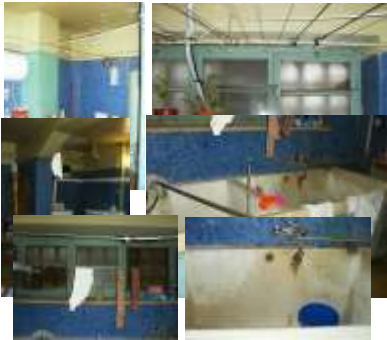
| Ambjenti D-50 | | |
|---|---|---|
| <p><b>Përshkrim i shkurtër:</b> Lavanteria.</p> <p><b>Ndërhyrjet e konservimit:</b></p> <p><b>Gjendja aktuale :</b></p> <p>Mure të veshur me taserina blu h=220 cm (i dëmtuar në masën 10 %), pjesa tjetër +tavani e lyer me bojë vaji (e dëmtuar në masën 30% - duhet kruajtur e gjitha dhe patinuar e lyer sërish)</p> <p>Dysheme me pllaka mermer mozaik bezhë 40x40 cm</p> <p>Prezencë tubacionesh dhe 4 aparatura larëse, tharëse, boljer, kaldajë të kohës së ndërtimit fillestar</p> <p>Dy vaska larje të veshura me granil të bardhë me çërka gri</p> <p>2 dritare druri 100x280 cm (shumë të dëmtuara)</p> <p><b>Rekomandimet/Veprimet:</b></p> | | |

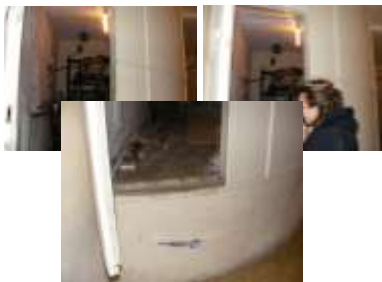
| Ambjenti D-51 | | |
|---|---|---|
| <p><b>Përshkrim i shkurtër:</b> Ambient për mekanizmin e ashensorit.</p> <p><b>Ndërhyrjet e konservimit:</b></p> <p><b>Gjendja aktuale :</b><br/> Mure të lyer me hidromat – (shtresa e bojës e degraduar pjesërisht)<br/> Dysheme druri<br/> Ambjent për mekanizmin e ashensorit</p> <p><b>Rekomandimet/Veprimet:</b></p> | | |

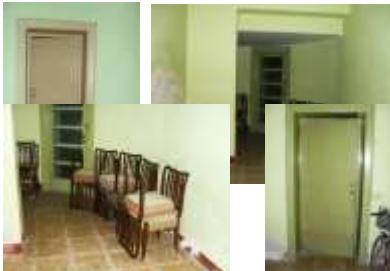
| Ambjenti D-52 | | |
|---|---|---|
| <p><b>Përshkrim i shkurtër:</b> Korridori i harkuar qe del nga D-05, D-06.</p> <p><b>Ndërhyrjet e konservimit:</b></p> <p><b>Gjendja aktuale :</b><br/> Prezencë lagështie (ngjitje kapilare në masën 50 %) dëmtimi i suvasë. Lyerje plastiko e dëmtuar.<br/> DysHEME mermeri mozaik bezhë 40x40 cm në gjendje të mirë.<br/> Dera druri me një kanatë 95x215 cm relativisht në gjendje të mirë por mungesë doreza dhe materiali i drurit i dëmtuar në pjesën fundore të kasës.</p> <p><b>Rekomandimet/Veprimet:</b></p> | | |
| <b>Kategoria 1</b> – e qëndrueshme dhe e mirëmbajtshme | | |

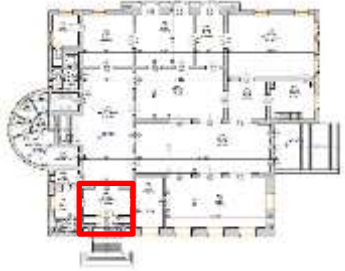
| Ambjenti A-01, A-01/1 | | |
|---|---|---|
| <p><b>Përshkrim i shkurtër:</b> Ambjent I hyrjes.</p> <p><b>Ndërhyrjet e konservimit:</b></p> <p><b>Gjendja aktuale :</b></p> <p>SHKALLET dhe sheshpushimi janë ndërtuar prej mermeri ngjyrë bezhe. Ballore e sheshpushimit kanë pësuar devijime prandaj duhet çmontim dhe rivendosje e pllakave . Duhet te zëvendësohen 5 pllaka (127x60x14 cm), me kornize ne ane . Pllakat, ne dysHEME me përmasa 40x40 janë për tu zëvendësuar ne masën 4m2. Balloret kanë përmasa 65x55x7 cm. mermer ngjyre bezhe.</p> <p>PORTA hyrëse e ndërtuar prej dru masiv, kornize bronzi dhe tëmtha bronzi dekorative. Ka nevojë për trajtim me solucion anti ksilofag dhe freskim i lyerjes . DysHEMEJA është e shtruar me pllaka mermeri bezhe me ujera lineare. Përmasat 83x73 cm. te dëmtuara me plasaritje ne masën 1.5m2.</p> <p>Ne tavanin e hyrjes ndodhet sipas informacionit një pikturë murale e mbuluar qe ka nevojë për evidentim.</p> <p><b>Rekomandimet/Veprimet:</b></p> | | |
| <b>Kategoria 1</b> – e qëndrueshme dhe e mirëmbajtshme | | |

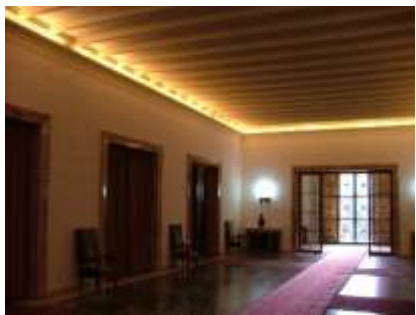
| Ambjenti A-02 | | |
|---|---|---|
| <p><b>Përshkrim i shkurtër:</b> Ambjenti I hollit kryesor.</p> <p><b>Ndërhyrjet e konservimit:</b></p> <p><b>Gjendja aktuale :</b><br/> Holli kryesor kërkon trajtim për të gjitha dyert që të lidhin me sallat dhe ambientet e shërbimit .. Domosdoshmëri lysterja e tavanit dhe faqeve të muraturës.</p> <p><b>Rekomandimet/Veprimet:</b></p> | | |

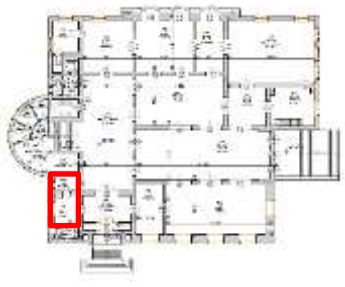
| Ambjenti A-04, A-05 | | |
|---|---|---|
| <p><b>Përshkrim i shkurtër:</b></p> <p><b>Ndërhyrjet e konservimit:</b></p> <p><b>Gjendja aktuale :</b></p> <p><b>A-04</b><br/> Dyert ne hyrje duan trajtim sepse kane shenja dëmtimi nga brejtës. Dritare korniza prej druri me mekanizëm metalik për hapje-mbyllje. Parapeti dhe kabina e kaloriferit te dëmtuar . Dritarja ka nevojë për restaurim, davanciali duhet te zëvendësohet . Dyshemeja ,parket druri e dëmtuar ne masën 30 %(12m2) kurse muret kane veshje druri deri ne lartësinë 210 cm, e dëmtuar ne masën 25% .(11m2)</p> <p><b>A-05</b><br/> Veshja e muraturës dhe dyshemeja si ne ambientin A04, dëmtimi rreth 50% e veshjes(5 m2) dritarja ne gjendje te mire. Kërkohet kujdes te siguria e kuadrit te instalimeve elektrike.</p> <p><b>Rekomandimet/Veprimet:</b></p> | | |
| <b>Kategoria 1</b> – e qëndrueshme dhe e mirëmbajtshme | | |

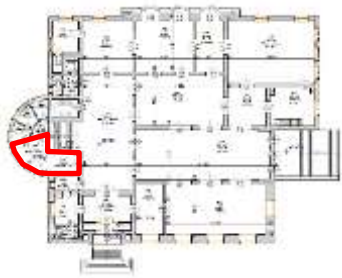
| Ambjenti A-06 | | |
|---|---|---|
| <p><b>Përshkrim i shkurtër:</b></p> <p><b>Ndërhyrjet e konservimit:</b></p> <p><b>Gjendja aktuale :</b></p> <p>Dyshemeja me pllaka mermeri ne gjendje te mire, dritare me mekanizëm metalik manual qe kërkon ndërhyrje për funksionim. Tavani i dekoruar me nevratura vija paralele qe kërkon lysterje te re.</p> <p><b>Rekomandimet/Veprimet:</b></p> | | |
| <b>Kategoria 1</b> – e qëndrueshme dhe e mirëmbajtshme | | |

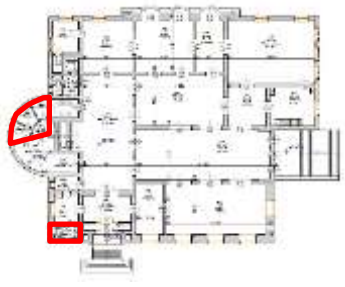
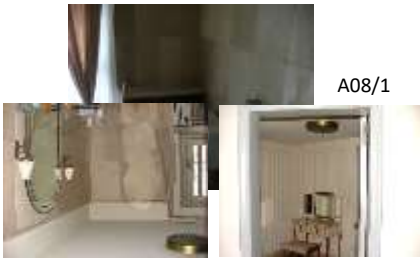
| Ambjentet A-07, A-07/1, A-08, A-08/1, A-09, A-10 | | |
|---|---|---|
| <p><b>Përshkrim i shkurtër:</b> Ambientet e tualeteve.</p> <p><b>Ndërhyrjet e konservimit:</b></p> <p><b>Gjendja aktuale :</b><br/> <b>A-07/1</b><br/> Dera hapet me vështirësi, kërkon riparim. Faqet e murit te veshura me tesera (2x2cm) prej brumi qelqi,ngjyre gri dhe te kaltër,i dëmtuar 20%( 2.5 m2). DysHEMEJA e shtruar me mozaik, ngjyre blu me disa nuançe te saj, e dëmtuar rreth 15 %(1.2 m2) e sipërfaqes.</p> <p><b>A-07, A-08, A-09, A-10</b><br/> Janë pothuajse ne gjendje te mire . Kërkojnë trajtim dritaret dhe dyert. Ambientet e banjave janë te veshura me mermer ndërsa ambientet e para banjave me suva dekorative me nevratura vertikale. E domosdoshme lyerja e këtyre ambienteve.</p> <p><b>A-08/1 (ËC)</b><br/> Dera kërkon trajtim dhe lyerje , veshja e mureve si A 07/1 e dëmtuar ne masën 20% (1.8 m2). Dritarja kërkon trajtim ne kornizën e saj, davanciali është mermer i bardhe ne gjendje te mire . Kërkohet meremetim suvaje ne masën 5%.(3m2)</p> <p><b>Rekomandimet/Veprimet:</b></p> | | |
| <b>Kategoria 1</b> – e qëndrueshme dhe e mirëmbajtshme | | |

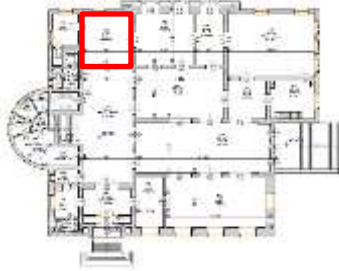
| Ambjentet A-16 | | |
|---|---|---|
| <p><b>Përshkrim i shkurtër:</b></p> <p><b>Ndërhyrjet e konservimit:</b></p> <p><b>Gjendja aktuale :</b><br/> Veshja e muraturës deri në afërsi të tavanit me dru, kompesatë në ngjyre kafe mat, është në gjendje të mirë ,ndërhyrje restauruese të pjesshme. Tavani me dekor kuadratik në relief kërkon stukime dhe lysterje. Dyshemeja pas rashinimit duhet të lyhet me të njëjtën ngjyre dhe shtrese verniku transparent . Dritarja me kornize dhe kanate druri në gjendje të mirë, kurse mekanizmi metalik kërkon riparim .</p> <p><b>Rekomandimet/Veprimet:</b></p> | | |
| <b>Kategoria 1</b> – e qëndrueshme dhe e mirëmbajtshme | | |

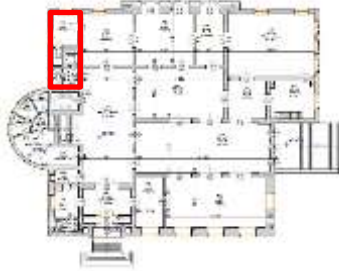
| Ambjentet A-17, A-17/1 (a,b,c,d) | | |
|---|---|---|
| <p><b>Përshkrim i shkurtër:</b></p> <p><b>Ndërhyrjet e konservimit:</b></p> <p><b>Gjendja aktuale :</b><br/> <b>A-17/1 (a,b,c,d)</b><br/> Në këto ambiente spikat veshja e muraturës me material tekstil ne sip ( a ) me dëmtime të pjesshme me pjesët fundore . Lyerja vetëm për tavanet</p> <p><b>A-17</b><br/> Ambienti është ne gjendje te mire ka një aneks me sip 4m2, i cili i ka muret veshura me dru deri ne lartësinë 2.2 m ka nevojë për rinovimin te lyerjes se tavaneve dhe mureve</p> <p><b>Rekomandimet/Veprimet:</b></p> | | |
| <b>Kategoria 1</b> – e qëndrueshme dhe e mirëmbajtshme | | |

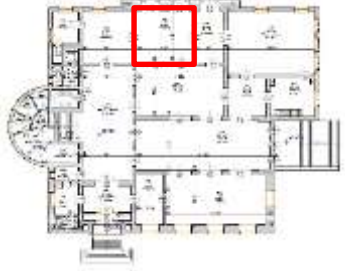
| Ambjenti A-20 | | |
|---|---|---|
| <p><b>Përshkrim i shkurtër:</b></p> <p><b>Ndërhyrjet e konservimit:</b></p> <p><b>Gjendja aktuale :</b><br/> Veshja dhe dyshemeja janë prej druri ngjyre kafe e erret me shkëlqim, dyert drejt verandës janë 2 , me 3 ndarje, 2 kanate druri dhe 1 alumin, kërkojnë ndërhyrje të pjesshme. Dyshemeja e dëmtuar në afërsi të dritareve në masën rreth 5 % të sipërfaqes 3m2 . Tavani si A 16 duhet stukim dhe lyerje.</p> <p><b>Rekomandimet/Veprimet:</b></p> | | |
| <b>Kategoria 1</b> – e qëndrueshme dhe e mirëmbajtshme | | |

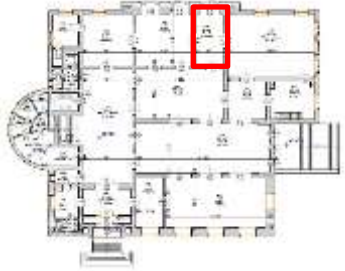
| Ambjenti A-21 | | |
|---|---|---|
| <p><b>Përshkrim i shkurtër:</b></p> <p><b>Ndërhyrjet e konservimit:</b></p> <p><b>Gjendja aktuale :</b><br/>Tavan me dekoracion rombi te dale ne relief. Dritare-dere e dubluar dru e alumin. Tre dyer druri kërkojnë trajtim .<br/>Dyshemeja me parket druri është e dëmtuar ne 7% te Sipërfaqes.(1.8 m2).</p> <p><b>Rekomandimet/Veprimet:</b></p> | | |
| <b>Kategoria 1– e qëndrueshme dhe e mirëmbajtshme</b> | | |

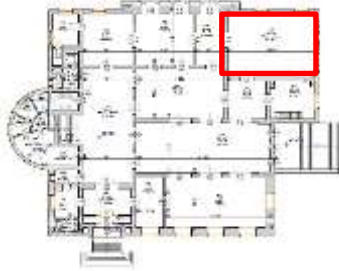
| Ambjenti A-22 | | |
|---|---|---|
| <p><b>Përshkrim i shkurtër:</b></p> <p><b>Ndërhyrjet e konservimit:</b></p> <p><b>Gjendja aktuale :</b><br/> Dyshemeja, mermer me ujera, ne gjendje te mire. Dy dritare me kanate e korniza druri kërkojnë trajtim e restaurim, kurse mekanizmat metalik duan riparime dhe vajosje. Gjithashtu davancialet e dritareve janë te dëmtuara dhe duhen zëvendësuar Tre dritare ballkoni ne gjendje te mire ,riparim duhet për grilat e drunjta.Tavani dekorativ ka nevojë për stokarisje dhe lyerje.</p> <p><b>Rekomandimet/Veprimet:</b></p> | | |
| <b>Kategoria 1</b> – e qëndrueshme dhe e mirëmbajtshme | | |

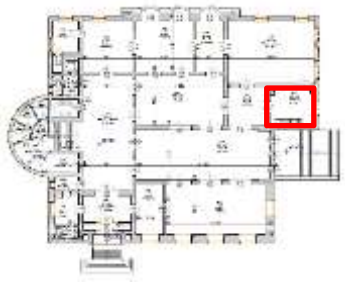
| Ambjenti A-24 | | |
|---|---|---|
| <p><b>Përshkrim i shkurtër:</b></p> <p><b>Ndërhyrjet e konservimit:</b></p> <p><b>Gjendja aktuale :</b><br/> Dyshemeja ,mozaik ngjyre blu me kombinim te disa nuancave te saj, 30 % (10m2) e dëmtuar. Gjithashtu dyshemeja ka çeduar ne rreth 4 m2 ku duken edhe plasaritje gjë qe duhet riparuar. Faqet e mureve me mozaik te çelet deri ne lartësinë e derës se A 25 , 10 %(12 m2) e dëmtuar . Tavani i sheshte me kornize anësore, kërkon stukime dhe lyerje . Ne qoshen JP suvatimi i dëmtuar nga lagështia e jashtme dhe patinim I ri rreth 8 m2. Duhet riparim i ashensorëve te transportit te ushqimit.</p> <p><b>Rekomandimet/Veprimet:</b></p> | | |
| <b>Kategoria 1</b> – e qëndrueshme dhe e mirëmbajtshme | | |

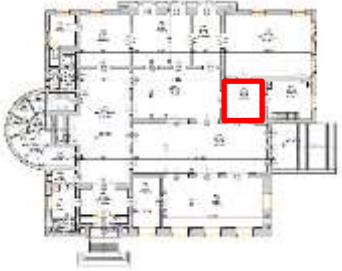
| Ambjenti A-25 | | |
|---|---|---|
| <p><b>Përshkrim i shkurtër:</b></p> <p><b>Ndërhyrjet e konservimit:</b></p> <p><b>Gjendja aktuale :</b><br/> Dysheme parket druri , evidentohen ndërhyrje restauruese te mëparshme, nevojitet ndërhyrje tjetër ne 80% te sipërfaqes (30 m2) Tavani dekoracion me dalje ne relief imitim trarësh. Faqet e mureve dhe tavani patjetër stukime dhe lyerje.</p> <p><b>Rekomandimet/Veprimet:</b></p> | | |
| <b>Kategoria 1</b> – e qëndrueshme dhe e mirëmbajtshme | | |

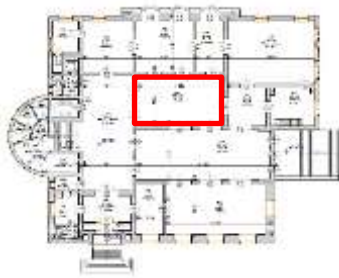
| Ambjenti A-26 | | |
|---|---|---|
| <p><b>Përshkrim i shkurtër:</b></p> <p><b>Ndërhyrjet e konservimit:</b></p> <p><b>Gjendja aktuale :</b><br/>Parketi ne gjendje te mire. Faqet e mureve dhe tavani patjetër stukime dhe lyerje.</p> <p><b>Rekomandimet/Veprimet:</b></p> | | |
| <b>Kategoria 1</b> – e qëndrueshme dhe e mirëmbajtshme | | |

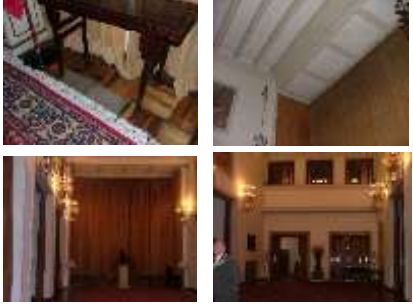
| Ambjenti A-27 | | |
|---|---|---|
| <p><b>Përshkrim i shkurtër:</b></p> <p><b>Ndërhyrjet e konservimit:</b></p> <p><b>Gjendja aktuale :</b><br/> (Holli i Skenderbeut) Parketi i dyshemesë i dëmtuar 30%( 40 m2), ne anën L dhe J, qoshja VL riparim suvatimi .<br/> Dyer-dritare ne drejtim te shkalleve ne L te dëmtuara plotësisht. Prezenca lagështie ne tavan ne anën L . Kërkohej riparim i grilave te drunjtja.</p> <p><b>Rekomandimet/Veprimet:</b></p> | | |

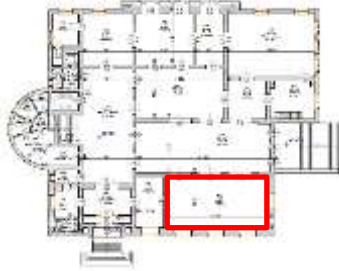
| Ambjenti A-28 | | |
|---|---|---|
| <p><b>Përshkrim i shkurtër:</b></p> <p><b>Ndërhyrjet e konservimit:</b></p> <p><b>Gjendja aktuale :</b><br/> Parketi i dyshemesë i dëmtuar 50% të sip (75 m2). sidomos ne afërsi të dritareve. Te dëmtuara davancialet e dritareve (material drusor), sipër kaloriferëve ,si dhe restaurim i dritareve, riparim i grilave dhe mekanizmave të tyre.</p> <p><b>Rekomandimet/Veprimet:</b></p> | | |
| <b>Kategoria 1– e qëndrueshme dhe e mirëmbajtshme</b> | | |

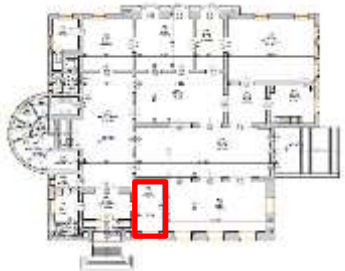
| Ambjenti A-29 | | |
|---|---|---|
| <p><b>Përshkrim i shkurtër:</b></p> <p><b>Ndërhyrjet e konservimit:</b></p> <p><b>Gjendja aktuale :</b></p> <p>Trajtim dhe restaurim i dritareve, Parketi i dyshemesë i dëmtuar 15% te sipërfaqes.(16.5 m2)</p> <p><b>Rekomandimet/Veprimet:</b></p> | | |
| <b>Kategoria 1</b> – e qëndrueshme dhe e mirëmbajtshme | | |

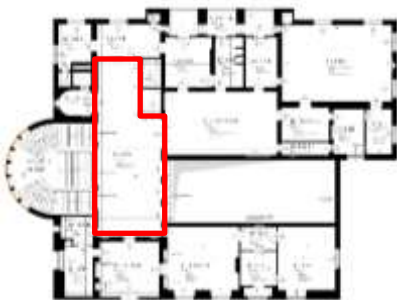
| Ambjenti B-01 (Atrium) | | |
|---|---|---|
| <p><b>Përshkrim i shkurtër:</b><br/> SIP: 158 m<sup>2</sup><br/> Lartësi dysheme – tavan: H 3.88 m<br/> Dysheme: PLLAKA MERMERI 50X50cm</p> <p>Ambient kryesor I katit të I, me të cilin prezantohemi kur vijmë nga shkallët qendrore të Katit Përdhe dhe nëpërmjet të cilit krijohet komunikimi me ambientet e tjera që janë të përbëjnë këtë kat.</p> <p><b>Problematika:</b> Gjendja në përgjithësi është e mire, përveç dyshemesë e cila është e përbërë nga pllaka mermeri të thyera dhe të ciflosura në masën 60 %.</p> <p><b>Ndërhyrjet e konservimit:</b></p> <p><b>Gjendja aktuale :</b><br/> DYSHEMEJA: Veshur me pllaka mermeri 50x51 cm. Mermer I roz/ me damarë të kuq.<br/> MURET ANËSORE: Të suatuara dhe të lyera me bojë me ngjyrë ( evidentimi I kodit në vend). Sipërfaqet anësore, në pjesët e dyerve dhe hapësirave që lidhin me shkallën qendrore dhe ballkonin (që shikon në hallin e katit të parë), janë të dekoruara me korniza allcie, me disnivele. Kornizat e allcisë janë të dëmtuara në kënde, nga thyerje nga pakujdesia, etj.</p> <p>DYERT:<br/> B01 - BALLKON ; B01 – B15 ; Material druri dhe me xham. Elementët e drurit janë të lyer me llak. Në përgjithësi duken në gjëndje të mirë, por pjesë të tyre janë prekur nga mola në masë të konsiderueshme evidente në sipërfaqe.<br/> B01 – B05, B20 Dyert janë të kornizuara me kornizë mermeri 19 -20 cm I gjërë, përveç kornizës së drurit. Dëmtimi nga mola është I pranishëm dhe këtu.<br/> B01 - B22, B01 – B19, janë dyer me kornizë me detajin standart të përdorur në kat, gjerësi 19 cm. Dëmtuar nga mola.<br/> Edhe elementët e drurit, kornizat apo kapakët që mbulojnë radiatorët e pozicionuar në muret anësore, janë të prekur nga mola.</p> <p>TAVANI: Dekoruar me korniza prej gipsi (allcie) perimetrale, e cila shërben edhe për vendosjen e ndricimit të fshehtë, në spesorin apo hapësirën që krijon me tavanin dhe murin vertikal. Deri në fillimin e shkallëve, që të cojnë në katin e 2-të, korniza kryesore shoqërohet me element dekor horizontal ( krahu më I shkurtër), vendosur në hap 90cm nga njëra – tjetra.</p> <p>POZICIONIMI I RADIATORIT: Pozicionohet I fshehur në disa xhepa të krijuar në sipërfaqet e mureve kryesore të hallit. Evidentimi dhe pozicionimi I saktë I tyre në planin e rievimit. Në sip. E brëndshme e nikjes, suvaja është dëmtuar dhe petëzuar.</p> <p>SHKALLA: E veshur e tëra me mermer dhe në gjëndje të mirë deri në shesh pushimin që lidh me katin e 2 – të. Ka nevojë për pastrim të lehtë të elementëve të saj, për të vlerësuar dekorët dhe materialin. Në murin anësor, ka fryrje në reliev të bëra me allci, e cila ka nevojë për lyerje. Kjo mbushje është 3 cm e dalë dhe 84 cm e lartë nga këmbët e shkallës.</p> <p><b>Rekomandimet/Veprimet:</b></p> | | |
| <b>Kategoria 1</b> – e qëndrueshme dhe e mirëmbajtshme | | |

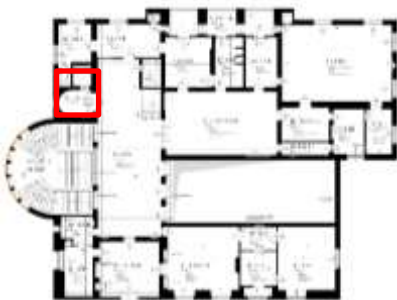
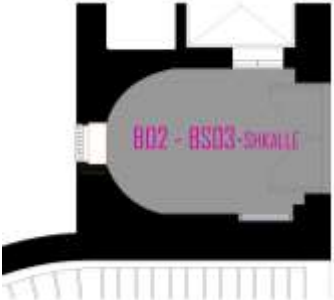
| Ambjentet B-02, BS-03 (Shkalle & Ashensor) | | |
|---|---|---|
| <p><b>Përshkrim i shkurtër:</b><br/> SIP: 15.2m<sup>2</sup><br/> Lartësi dysheme – tavan: H: 2.34 m<br/> Dysheme: PLLAKA MERMERI<br/> Ambient lidhës i të tre kateve të objektit, e cila përbëhet edhe nga kafazi i ashensorit.</p> <p><b>Problematika:</b> Gjendja në përgjithësi është e mirë, përveç murit të shkallës në perimetrimin në kontakt me ambientin e jashtëm, i cili ka dëmtime serioze të suvasë dhe rënie të saj nga lagështia. Dëmtim në të gjithë lartësinë e murit deri në shkeljen e bazamakëve të shkallëve.</p> <p><b>Ndërhyrjet e konservimit:</b></p> <p><b>Gjendja aktuale :</b><br/> DYSHEMEJA: Veshja e sheshpushimeve ndërlidhëse është me pllaka mermeri. Në gjendje të mirë.<br/> MURET ANËSORE: Të veshura me suva dhe të lyera më bojë me ngjyrë ( evidentimi i kodit në vend). Sipërfaqet anësore të mureve paraqiten në gjendje të mirë, ato që lidhin me ambientet e brëndshme. Muri i jashtëm i shkallës, sidomos në ngjitje për në katin e dytë, ka dëmtim të konsiderueshëm nga lagështia, rënie suvaje jo vetëm sipërfaqësore.<br/> DYERT: B02 – B01 DHE B02 me ashensorin, janë prej druri, lyer në llak dhe në gjendje të mirë.<br/> Dëmtimi nga mola është në masën 20%.<br/> TAVANI: I thjeshtë, pa dekore, por me disnivele përshkak të rakordimit të rampës së shkallës me sheshpushimet. Suvatuar, lyer me bojë hidromat (evidentimi i kodit në vend).<br/> POZICIONIMI I RADIATORIT: Pozicionohet në një nikje (18 cm) të krijuar në një nga muret anësore të ambientit.<br/> SHKALLA: Elementi i shkallës është i veshur me pllaka mermeri, në gjendje të mirë. Parmaku deri në lartësinë 65.5 cm, është mur i suvatuar dhe i lyer. Veshur me rifiniturë druri, në nivelin e korimanos, me kornizë 10 cm; në gjendje të mirë. H totale = 75.5 cm</p> <p><b>Rekomandimet/Veprimet:</b></p> | | |
| <b>Kategoria 1</b> – e qëndrueshme dhe e mirëmbajtshme | | |

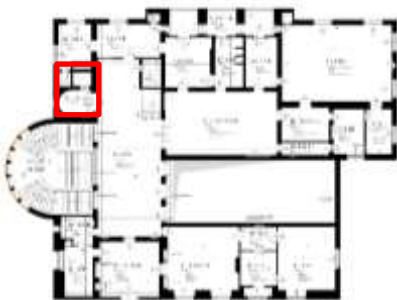
| Ambjenti B-03 (Ambient sherbimi) | | |
|---|---|---|
| <p><b>Përshkrim i shkurtër:</b><br/> SIP: 8.4 m<sup>2</sup><br/> Lartësi dysheme – tavan:Hmax: 3.24 m dhe Hmin: 1.75 m<br/> Dysheme: e paveshur me pllaka.<br/> Ambient shërbimi i pozicionuar poshtë shkallëve BS05.</p> <p><b>Problematika:</b> Nuk ka demtime. Dyshemja këtu, nuk është e veshur me pllaka mermeri, ndaj dhe ndodhet në kuotë 10 cm poshtë dyshemesë, së hollit kryesor.</p> <p><b>Ndërhyrjet e konservimit:</b></p> <p><b>Gjendja aktuale :</b><br/> DYSHEMEJA: Pa veshje. -10cm nga niveli i dyshemesë së B01.<br/> MURET ANËSORE: Të veshura me suva dhe të lyera më bojë me ngjyrë (evidentimi i kodit në vend).<br/> DYERT: B01 – B03; Material druri dhe në gjendje të mirë. Kanë nevojë për mirëmbajtje. Lyer me bojë vaji në të dy krahët. Kornizë më e hollë se korniza standart e përdorur në kat. Dëmtimi nga mola është evident.<br/> TAVANI: Suvatim i thjeshtë dhe disnivele në kuota, përshkak të përshtatjes me disnivele e rampës së shkallës dhe evidentimin e trarëve.<br/> POZICIONIMI I RADIATORIT: Nuk u evidentua radiator në ambient.</p> <p><b>Rekomandimet/Veprimet:</b></p> | | |
| <b>Kategoria 1</b> – e qëndrueshme dhe e mirëmbajtshme | | |

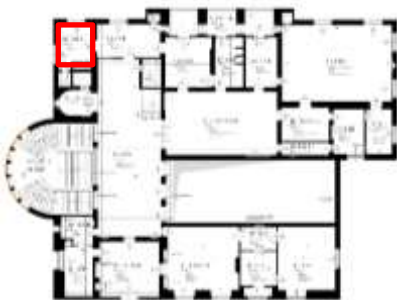
| Ambjenti B-04 (Ambient Studio) | | |
|---|---|---|
| <p><b>Përshkrim i shkurtër:</b><br/> SIP: 24.6 m<sup>2</sup><br/> Lartësi dysheme – tavan: H: 3.85 m<br/> Dysheme: Parket<br/> Ky ambient shërben si studio, në përbërje të tij ka 2 anekse të vogëla; njeri shërben si kasafortë dhe tjetra shërben si “magazinë” materiale (libra dokumenta etj)</p> <p><b>Problematika:</b> Në krahun verior të saj, ose muret perimetrale që lidhin me ambientin e jashtëm, vihen re plasaritje dhe plasaritje të patinimit, në tavan dhe muret vertikale, përshkak të lagështisë.</p> <p><b>Ndërrhyrjet e konservimit:</b></p> <p><b>Gjendja aktuale :</b> DYSHEMEJA: Parket, por e veshur me moket. Parketi është në gjëndje të mirë, pa motive dhe jo l'yer me llak.<br/> MURET ANËSORE: Suvatuar dhe të l'yer me bojë (evidentimi i kodit të ngjyrës në vend). Dëmtim i suvasë në tavanë në masën 30 % dhe në muret anësore të ambientit kryesisht në murin perimetral të jashtëm, për shkak të lagështisë.<br/> DRITARET: Kasat e dritareve janë prej druri. Elementët e hapjes së kanatëve të dritares, detajet e inkasimit të grilave dhe cdo detaj tjetër i nevojshëm për funksionimin e tyre është l'gdhendur në dru dhe përbërë me element metalikë. Gjëndja paraqitet e amortizuar dhe ka nevojë për mirëmbajtje për mirëfunksionim të tyre. Disa element, mund të kenë nevojë edhe për zëvendësim total. Në këtë ambient dritarja është e l'yer me bojë vaji me ngjyrë (kodi të përcaktohet në vend), e cila në parmak është shkëputur peta peta në masën 90 %. Pjesa e poshtme e dritares, përdoret për inkasimin e radiatorëve, të cilët janë të fshehur në dukje nga kapak druri me motive dhe rrjetë metalike.<br/> Korniza e dritares, ka të inkasuar edhe detajin e kapjes së shinave të perdes.<br/> DYERT: Dyert janë prej druri, të l'yer me bojë vaji. Korniza është standart l'përdorur me të njëjtin detaj në të gjithë katin. Paraqiten në gjëndje të mire, por të amortizuara.<br/> TAVANI: Dekoruar me korniza prej gipsi (allcie) perimetrale, e shkëputur nga tavani dhe formon detajin për të realizuar ndricimin e fshehtë. Vënde vendë vihen re fryrje të suvasë, por ende shkëputje të saj. Nevojë për ndërrhyrje.<br/> POZICIONIMI I RADIATORIT: Pozicionohet poshtë dritareve. l'maskuar nga kapak druri me motive. Nikja është me suva të rënë në gjithë sipërfaqen e saj.<br/> Ambineti l'“MAGAZINËS”: është i veshur me rimeso arre dhe mobiluar me mobilje druri. Lagështia, vihet re në faqen vertikale të murit perimetral, pasi ka fryrje të lehtë të rimesos së arrës. Në përgjithësi, amortizim nga koha, por jo dëmtime të mëdha.</p> <p><b>Rekomandimet/Veprimet:</b></p> <p><b>Kategoria 1</b>– e qëndrueshme dhe e mirëmbajtshme</p> | | |

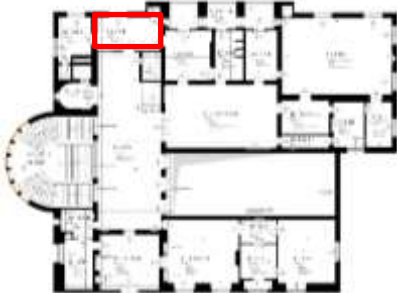
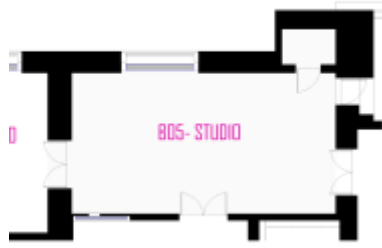
| Ambjenti B-05 (Ambient Studio) | | |
|---|---|---|
| <p><b>Përshkrim i shkurtër:</b><br/> SIP: 37 m2<br/> Lartësi dysheme – tavan: H: 3.45 m<br/> Kasaforta: +2.83 cm<br/> Dysheme: Parket<br/> Ky ambient shërben si studio. Ka Komunikim të drejtëpërdrejtë me B04, B06 (ashtëquajtura dhoma e mbretit) dhe dalje në B09 – ballkon. Përbëhet nga ambient i studios dhe një dhomë e vogël për kasafortë: me sip. 1.9 m2.</p> <p><b>Problematika:</b> Në krahun verior të saj, ose muret perimetrale që lidhin me ambientin e jashtëm, vihen re plasaritje dhe shpërndarje të suvasë e theksuar, e cila e shpërndarë në vertikalisht dhe arrin edhe parketin, duke e dëmtuar pjesërisht atë.</p> <p><b>Ndërhyrjet e konservimit:</b></p> <p><b>Gjendja aktuale :</b> DYSHEMEJA: Parket, i veshur me moket. Si pasojë e lagështisë, pjesë të tij kryesisht në faqen veriore, paraqiten të dëmtuara nga lagështia. Batiskopi dhe pjesa fundore e derës ë të nxjerrë në ballkon, janë të prekur nga lagështia dhe zhveshur nga rimesoja dhe shtresa e bojës së vajit.</p> <p>MURET ANËSORE: Suvatuar dhe të lyer me bojë (evidentimi i kodit të ngjyrës në vend). Dëmtim i theksuar i suvasë në muret anësore të ambientit, kryesisht në faqen veriore, por edhe në daljen për në ballkon. Shkëputje dhe zhveshje e sipërfaqe të murit.</p> <p>DRITARET: Kasat e dritareve janë prej druri. Elementët e hapjes së kanatëve të dritares, detajet e inkasimit të grilave dhe cdo detaj tjetër i nevojshëm për funksionimin e tyre është i gdhendur në dru dhe përbërë me element metalikë.</p> <p>Gjendja paraqitet e amortizuar dhe ka nevojë për mirëmbajtje për mirëfunksionim të tyre. Disa element, mund të kenë nevojë edhe për zëvendësim total. Në këtë ambient dritarja është e lyer me bojë vaji me ngjyrë (kodi të përcaktohet në vend), e cila është shkëputur nga materiali bazë. Pjesa e poshtme e dritares, përdoret për inkasimin e radiatorëve, të cilët janë të fshehur në dukje nga kapak druri me motive. Lagështia, amortizimi nga koha dhe ndikimi i faktorëve të tjere kanë ndikuar në petëzimin, shkëputjen dhe rënien e bojës së vajit.</p> <p>DYERT: Dyert janë prej druri, të lyer me bojë vaji. Korniza është standart i përdorur me të njëjtin detaj në të gjithë katin. Paraqiten në gjendje pa dëmtime, por të amortizuar.</p> <p>Dopio dyert që të nxjerrin në ballkon, janë të prekura nga lagështia, sidomos në anën më në kontakt me faktorët e jashtëm. Në përgjithësi, dyert janë gërvishur dhe amortizuar.</p> <p>TAVANI: Dekoruar me korniza prej gipsi (allcie) perimetrale, e sheshtë, me gjerësi afërsisht 20 cm dhe me valëzime si dekore. Dëmtime përshkak të lagështisë dhe petëzim të lyerjes.</p> <p>POZICIONIMI I RADIATORIT: Pozicionohet poshtë dritareve, maskuar nga kapak druri me motive, pjesë e kompozimit të elementëve të të gjithë dritares. Nikja është me suva të rënë në gjithë sipërfaqen e saj.</p> <p>Ambienti i KASAFORTËS: sipërfaqet e murit janë të suvatuar dhe lyer. DysHEMEJA është parket. Paraqitet në gjendje të mirë.</p> <p><b>Rekomandimet/Veprimet:</b></p> | | |
| <b>Kategoria 1</b> – e qëndrueshme dhe e mirëmbajtshme | | |

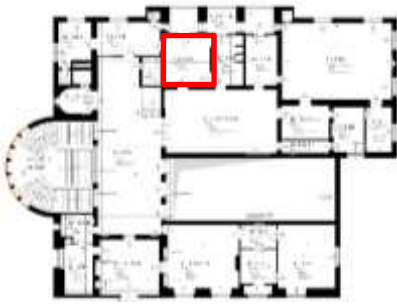
| Ambjenti B-06 (Dhome) | | |
|---|---|---|
| <p><b>Përshkrim i shkurtër:</b><br/> SIP: 35.5 m2<br/> Lartësi dysheme – tavan: H: 3.92 m<br/> Dysheme: Parket<br/> Ky ambient shërben si dhomë gjumi ( e Mbretit), dhe ka komunikim të dpd me B05 dhe B07.</p> <p><b>Problematika:</b> Në krahun verior të dhomës, në tavan dhe mure perimetrale vihen re plasaritje të suvasë dhe rënie të saj në një pjesë të konsiderueshme. Parketi, dyert, dhe dritarja në këtë zonë kanë pasuar dëmtime nga kjo lagështi.</p> <p><b>Ndërrhyrjet e konservimit:</b></p> <p><b>Gjendja aktuale :</b> DYSHEMEJA: Veshur me parket druri. Si pasojë e lagështisë, pjesë të tij kryesisht në faqen veriore, paraqiten të dëmtuara nga lagështia dhe evidentohen lehtë.<br/> Shtresa e llakut, njëkohësisht është dëmtuar edhe në zona të tjera për shkak të amortizimit.<br/> MURET ANËSORE: Suvatuar dhe të lyer me bojë (evidentimi i kodit të ngjyrës në vend). Dëmtim i theksuar i suvasë, kryesisht në faqen veriore, për shkak të lagështisë; ku vihen re edhe shkoputje të pjesëve të saj.</p> <p>DRITARET: Kasat e dritareve janë prej druri. Detaji i tyre, ruan standartin e dritareve të përdorura në pothuajse gjithë dritaret e përdorura në këtë krah të fasadës; e vecantë është se në ambientet B06. B07. B08; muri është më i hollë dhe kasa e dritares del në brëndësi të dhomës 29 cm. DETAJ shpiegohet ne file-n dëg.<br/> Të gjithë elementët përbërës të dritare, prej druri dhe aksesoret metalikë janë degraduar. Gjendja paraqitet e amortizuar dhe ka nevojë për ndërrhyrje për mirëfunksionim të tyre. Disa element, mund të kenë nevojë edhe për zëvendësim total. Në këtë ambient dritarja është e lyer me bojë vaji me ngjyrë (kodi të përcaktohet në vend), e cila është petëzuar dhe shkoputur në masë të madhe. Pjesa e poshtme e dritares, përdoret për inkasimin e radiatorëve, të cilët janë të fshehur në dukje nga kapak druri me motive.</p> <p>DYERT: Dyert janë prej druri, të lyer me bojë vaji. Korniza është standart i përdorur me të njëjtin detaj në të gjithë katin, ndërsa sipërfaqja e tyre është dekoruar me korniza të lehta dhe motiv floreal. Dera që krijon komunikimin me studion, ka shumë të dëmtuar kornizën nga lagështia, ku evidentohet shkoputja e rimesos.</p> <p>TAVANI: Dekoruar me korniza prej gipsi (allcie) perimetrale, e sheshtë, me gjerësi afërsisht 20 cm dhe me valëzime si dekore. Dëmtime përshkak të lagështisë.</p> <p>POZICIONIMI I RADIATORIT: Pozicionohet poshtë dritares, i maskuar nga kapak druri me motive, pjesë e kompozimit të elementëve të të gjithë dritares. Në pjesën e brëndshme, këta kapak janë të pajisur me një rrjetë metalike e hojzuar, e cila është ndryshkur, dëmtuar etj. Suvaja në pjesën e brëndshme të nikjes është dëmtuar.<br/> Element të tjerë të dëmtuar nga lagështia është edhe batiskopi 13 cm, i lyer në bojë vaji; në pjesën veriore është deformuar dhe zhveshur. Nevojë për zëvendësim</p> <p><b>Rekomandimet/Veprimet:</b></p> | | |
| <b>Kategoria 1</b> – e qëndrueshme dhe e mirëmbajtshme | | |

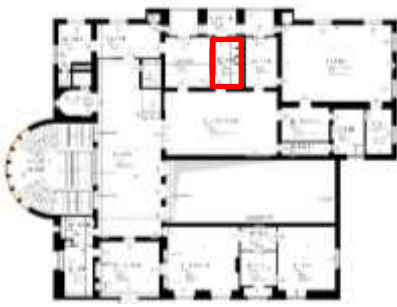
| Ambjenti B-07 (Tualet) | | |
|---|---|---|
| <p><b>Përshkrim i shkurtër:</b><br/> SIP: 21.2 m2<br/> Lartësi dysheme – tavan: H: 3.93 m<br/> Dysheme: Pllaka mermeri<br/> Tualeti ka akses me B07.</p> <p><b>Problematika:</b> Lagështia apo avujt e ujit në këtë ambient kanë shkaktuar dëmtime të lehta në suvanë e tavanit dhe në pllakat e mermerit që veshin dyshemenë dhe ato anësore.</p> <p><b>Ndërhyrjet e konservimit:</b></p> <p><b>Gjendja aktuale :</b> DYSHEMEJA: Veshur me pllaka mermeri, në ngjyrë jeshile dhe me damarë. Lagështia ka shkaktuar gërryerjen e tij me shumë pranë zonave në kontakt me të shpeshtë me ujin ( dushi, tualetet, vaska). Ciflosur dhe sip. Të ashpër në masën 15% të sipërfaqes së tij.</p> <p>MURET ANËSORE: I veshur me pllaka mermeri në të gjithë vertikallitetin. Dëmtimi dhe gërryerja e tyre si pasojë e ujit ( evidentuar kjo edhe me njolla të bardha), është në pikën e bashkimit me dyshemenë. Lagështi kapilare, që ka shkaktuar ashpërsi të sipërfaqes, ose ciflosje të lehtë ta saj.</p> <p>DRITARET: Njësoj si detajimi I AMBIENTIT B06. Pjesët në kontakt me dyshemenë janë fryrë dhe carë, si pasojë e lagështisë.</p> <p>DYERT: Dyert janë prej druri, të lyer me bojë vaji. Korniza është standart I përdorur me të njëjtin detaj në të gjithë katin. Veshur në pjesën e brëndshme me pasqyrë 195 x 41 cm dhe 195x65 cm ( derën teke)Prekur pjesërisht nga mola.</p> <p>TAVANI: Dekoruar me korniza prej gipsi (allcie) perimetrale, të cilat lëvizin në disa disnivele. Edhe në këtë rast, korniza shërben si një xhep për ndricimin e fshehtë.</p> <p>Avujt, dhe lagështia e ujit kanë dëmtuar cipën sipërfaqësore të suvatimit dhe shkëputjen e saj.</p> <p>POZICIONIMI I RADIATORIT: Pozicionohet poshtë dritares, i maskuar nga kapak druri me motive, pjesë e kompozimit të elementëve të të gjithë dritares.</p> <p><b>Rekomandimet/Veprimet:</b></p> | | |

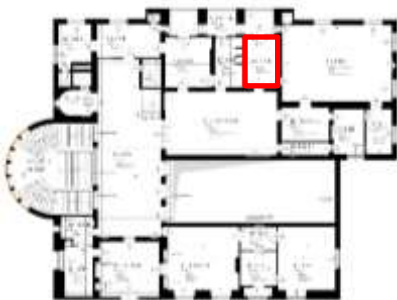
| Ambjenti B-08 (Studio) | | |
|---|---|---|
| <p><b>Përshkrim i shkurtër:</b><br/> SIP: 23.9 m<sup>2</sup><br/> Lartësi dysheme – tavan: H: 3.92 m<br/> Dysheme: PLLAKA MERMERI<br/> Ky ambient shërben si studio ( e Mbretëreshës) dhe ka komunikim të dpd me B10.</p> <p><b>Problematika:</b> Nuk vërehen dëmtime.</p> <p><b>Ndërhyrjet e konservimit:</b></p> <p><b>Gjendja aktuale :</b> DYSHEMEJA: Veshur me pllaka mermeri, në ngjyrë jeshile. I ashpër lehtësisht në zona të caktuara dhe ciflosje apo plasaritje.<br/> MURET ANËSORE: Suvatuar dhe të lyer me bojë (evidentimi i kodit të ngjyrës në vend).<br/> DRITARET: Njësoj si detajimi i AMBIENTIT B06.<br/> DYERT: Dyert janë prej druri, të lyer me bojë vaji. Korniza është standart i përdorur me të njëjtin detaj në të gjithë katin, pjesa e brëndshme e tyre është e dekoruar me motive të thjeshta. Paraqiten në gjëndje të mirë.<br/> TAVANI: Dekoruar me korniza prej gipsi (allcie) perimetrale, e sheshtë, me gjerësi afërsisht 20 cm dhe me valëzime si dekore.<br/> POZICIONIMI I RADIATORIT: Pozicionohet poshtë dritares, i maskuar nga kapak druri me motive, pjesë e kompozimit të elementëve të të gjithë dritares.</p> <p><b>Rekomandimet/Veprimet:</b></p> | | |
| <b>Kategoria 1</b> – e qëndrueshme dhe e mirëmbajtshme | | |

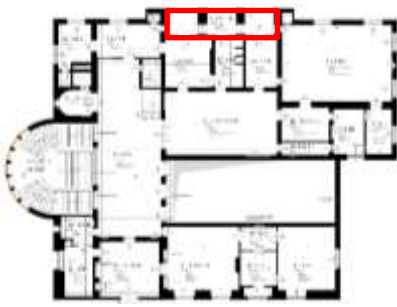
| Ambjenti B-09 (Tarraca) | | |
|---|---|---|
| <p><b>Përshkrim i shkurtër:</b><br/> SIP: 37 m2<br/> Lartësi dysheme – tavan: H: 4.87 m<br/> Dysheme: Parket<br/> Në ballkon ( tarracë), kanë dalje direkte dy ambientet B10 dhe B05.</p> <p><b>Problematika:</b> Nuk vërehen dëmtime. Amortizim nga faktorë të jashtëm të elementëve që e përbëjnë.</p> <p><b>Ndërhyrjet e konservimit:</b></p> <p><b>Gjendja aktuale :</b> DYSHEMEJA: Veshur me pllaka mermeri. Faktorët e jashtëm, pluhurat etj. kanë ndikuar në veshjen dhe dëmtimin sipërfaqësor të saj. Nevojitet pastrim dhe riparim të elementëve të vegjël.<br/> MURET ANËSORE: Suvatuar dhe të lyer me bojë në ndërhijen e fundit që l është bërë objektit. Parapeti prej betoni ka plasaritje të lehta të bojës sipërfaqësore, gërvishtje.<br/> DRITARET: Pjesë e fasadës së jashtme, janë të kornizuar me kornizë betoni 20 cm me thellësi që varion deri në 10.5 cm në pjesën e brëndshme dhe dhe 8.5 jashtë.<br/> Nuk është dëmtuar. Nevojë për pastrim dhe lyerje. Grilat e jashtëm duhen riparuar ose zëvendësuar.</p> <p>DYERT: Dyert janë prej druri. Në to vihen re sidomos pjesa në kontakt me ambientin e jashtëm, që kanë humbur shkëlqimin e llakut dhe shënja lagështie të cilat evidentohen në plasaritjen e materialit veshës dhe c'ngjyrosje.<br/> TAVANI: Përbëhet nga 3 disnivele të vogla që e rrisin lartësinë.<br/> Dëmtime sipërfaqësore, me plasaritje të suvasë në njërin nga xhapat.</p> <p><b>Rekomandimet/Veprimet:</b></p> | | |
| <b>Kategoria 1</b> – e qëndrueshme dhe e mirëmbajtshme | | |

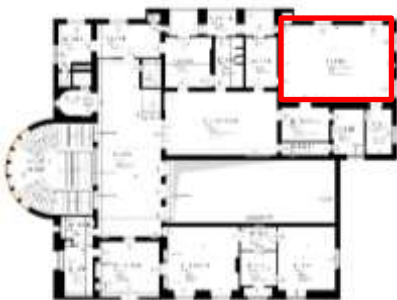
| Ambjenti B-10 (Dhome) | | |
|---|---|---|
| <p><b>Përshkrim i shkurtër:</b><br/> SIP: 134 m<sup>2</sup><br/> Lartësi dysHEME – tavan: H: 3.93 m, H: 4.18 m<br/> DysHEME: Parket<br/> Ky ambient shërben si dhomë gjumi ( e Mbretëreshës), dhe ka komunikim me shumë ambiente rrotull, që përmbushin gjithë shërbimet e saj.</p> <p><b>Problematika:</b> Gjendja në tërësi është e mirë. Lagështia ka vepruar pak në sip. e mureve perimetrale pranë oxhakut. Ciflosje të kornizave të nikjeve në tavanin e dekoruar.</p> <p><b>Ndërhyrjet e konservimit:</b></p> <p><b>Gjendja aktuale :</b> DYSHEMEJA: Veshur me parket druri. Nuk vërehen dëmtime në sipërfaqen e tij, vetëm amortizim.<br/> MURET ANËSORE: Suvatuar dhe të lyer me bojë (evidentimi i kodit të ngjyrës në vend). Dëmtime të lehta të suvasë vetëm në murin perimetral që lidhin direkt me ambientet e jashtëme (krahu i oxhakut).<br/> DRITARET: Materiali dru dhe aksesore metalikë. Tërësia e elementëve përbërës të saj janë amortizuar, ka nevojë për mirëmbajtje për mirëfunksionim të tyre. Disa element, mund të kenë nevojë edhe për zëvendësim total.<br/> Lyer me bojë vaji me ngjyrë (kodi të përcaktohet në vend), e shkëputur dhe plasaritur nga druri tërësisht. Pjesa e poshtme e dritares, përdoret për inkasimin e radiatorëve, të cilët janë të fshehur në dukje nga kapak druri me motive. Nevojë për pastrim dhe lyerje. Grilat e jashtëme janë ndryshkur.<br/> DYERT: Dyert janë prej druri, të lyer me bojë vaji. Korniza është standart i përdorur me të njëjtin detaj në të gjithë katin. Dekoruar në pjesën e brendshme me korniza. Në masën 25%, prekur nga mola.<br/> TAVANI: Dekoruar me korniza prej gipsi (allcie) perimetrale dhe thellime në formën e nikjeve, të cilat krijojnë një ulje të theksuar të tavanit, shoqëruar me një altoreliev me skena të ndryshme në 12 nikjët (apo carjet) dekoruese në nivelin e tavanit. Ato janë me disnivel dhe të realizuara për të mbajtur ndricim të fshehtë.<br/> Dëmtime: Vihen re dëmtim të lehta të kornizave ( thyerje, plasaritje të vogëla të suvasë). Dekoret dhe pjesa e brendshme është në gjendje të mirë.<br/> Njolla lagështie dhe plasaritje të lehta të suvasë në tavan.<br/> POZICIONIMI I RADIATORIT: Pozicionohet poshtë dritares. I maskuar nga kapak druri me motive, pjesë e kompozimit të elementëve të të gjithë dritares. Lartësia është 60 cm.</p> <p><b>Rekomandimet/Veprimet:</b></p> | | |
| <b>Kategoria 1– e qëndrueshme dhe e mirëmbajtshme</b> | | |

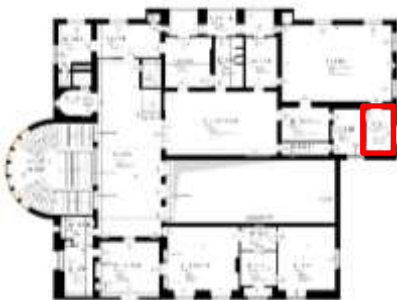
| Ambjenti B-11 (Tualet) | | |
|---|---|---|
| <p><b>Përshkrim i shkurtër:</b><br/> SIP: 19 m2<br/> Lartësi dysheme – tavan: H: 4.7m<br/> Dysheme: Pllaka mermeri</p> <p><b>Problematika:</b> Nuk ka dëmtime. Amortizime të dritares dhe dyerve nga lagështia e avujve.</p> <p><b>Ndërhyrjet e konservimit:</b></p> <p><b>Gjendja aktuale :</b> DYSHEMEJA: Veshur me pllaka mermeri te roz/damarë të kuq. Ciflosur apo gërryer vende vende nga uji.<br/> MURET ANËSORE: Veshur me pllaka mermeri në gjithë lartësinë.<br/> DRITARE: Materiali dru dhe aksesorë metalikë. Tërësia e elementëve përbërës të saj janë amortizuar, ka nevojë për mirëmbajtje për mirëfunksionim të tyre.<br/> Lyer me bojë vaji me ngjyrë (kodi të përcaktohet në vend), e shkëputur dhe plasaritur pjesërisht. Pjesa e poshtme e dritares, përdoret për inkasimin e radiatorëve, të cilët janë të fshehur në dukje nga kapak druri me motive.<br/> DYERT: Dyert janë prej druri, të lyer me bojë vaji. Korniza është standart I përdorur me të njëjtin detaj në të gjithë katin. Në masën 25%, prekur nga mola. Korniza në kontakt me dyshemenë, është plasaritur deh fryrë nga lagështia që krijohet në tualet.<br/> TAVANI: I ngritur në formën e një kupole të prerë. Në lartësinë më të madhe, dekoruar me korniza allcie që formojnë motivin e rombit. Nuk ka dëmtime.<br/> POZICIONIMI I RADIATORIT: Pozicionohet poshtë dritares. I maskuar nga kapak druri me motive, pjesë e kompozimit të elementëve të të gjithë dritares.</p> <p><b>Rekomandimet/Veprimet:</b></p> | | |
| <b>Kategoria 1</b> – e qëndrueshme dhe e mirëmbajtshme | | |

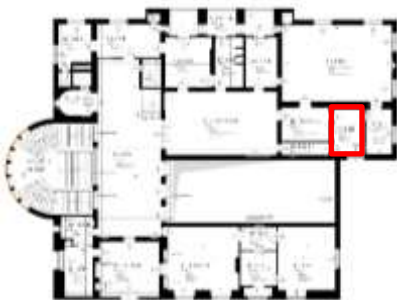
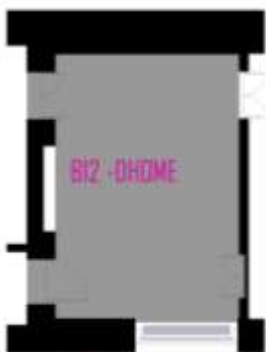
| Ambjenti B-12 (Dhome zhveshje) | | |
|---|---|---|
| <p><b>Përshkrim i shkurtër:</b><br/> SIP: 23.1 m2<br/> Lartësi dysheme – tavan: H: 4.1 m<br/> Dysheme: Parket druri</p> <p><b>Problematika:</b> Dëmtime të theksuara nga lagështia, në muret anësore, parket.</p> <p><b>Ndërhyrjet e konservimit:</b></p> <p><b>Gjendja aktuale :</b> DYSHEMEJA: Veshur me parket druri. Dëmtuar në masën 40% të tij nga lagështia.<br/> MURET ANËSORE: Suvatuar dhe lyer. Në sip. E murit të perimetrit të jashtëm ka lagështi të madhe, shoqëruar me demtimin plotësisht të suvasë dhe shpëputje jo vetëm sipërfaqësore e saj.<br/> DRITARE: Materiali dru dhe aksesore metalikë. Tërësia e elementëve përbërës të saj janë amortizuar, ka nevojë për mirëmbajtje për mirëfunksionim të tyre.<br/> Lyer me bojë vaji me ngjyrë (kodi të përcaktohet në vend), e shpëputur dhe plasaritur pjesërisht. Pjesa e poshtme e dritares, përdoret për inkasim e radiatorëve, të cilët janë të fshehur në dukje nga kapak druri me motive.<br/> Dëmtuar nga lagështia dhe prekur 5% nga mola.<br/> DYERT: Dyert janë prej druri, të llakosura. Korniza është standart I përdorur me të njëjtin detaj në të gjithë katin. Në masën 25%, prekur nga mola. Korniza nuk janë dëmtuar nga lagështia, përveç pjesës fundore të tyre.<br/> TAVANI: Dekoruar me kornizë anësore dhe veshur me copë, memotive rombi. Nuk dihet gjendja e tij, nëse nuk bëhet sondazh.<br/> POZICIONIMI I RADIATORIT: Pozicionohet poshtë dritares. I maskuar nga kapak druri me motive, pjesë e kompozimit të elementëve të të gjithë dritares. Suvaja në nikjen e radiatorit, ka rënë totalisht.</p> <p><b>Rekomandimet/Veprimet:</b></p> | | |
| <b>Kategoria 1</b> – e qëndrueshme dhe e mirëmbajtshme | | |

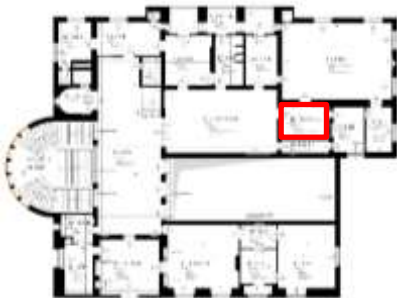
| Ambjenti B-13 (Garderobe) | | |
|---|---|---|
| <p><b>Përshkrim i shkurtër:</b><br/> SIP: 26.3 m2<br/> Lartësi dysheme – tavan: H: 3.51 m<br/> Dysheme: Parket druri</p> <p><b>Problematika:</b> Nuk ka demtime. Amortizim të elementëve.</p> <p><b>Ndërhyrjet e konservimit:</b></p> <p><b>Gjendja aktuale :</b> DYSHEMEJA: Veshur me parket druri.<br/> MURET ANËSORE: Suvatuar dhe lyer ( kodi të përcaktohet në vend).<br/> DYERT: Dyert janë prej druri, të lyera me bojë vaji. Korniza është standart I përdorur me të njëjtin detaj në të gjithë katin. Korniza nuk janë dëmtuar nga lagështia, përveç pjesës fundore të tyre, e cila është plasaritur. Dëmtime të shtresës së bojës së vajit dhe gërvishtje.<br/> TAVANI: Dekoruar me kornizë anësore allcie e veshur me letër murale. Kornizat e drurit formojnë dekorin e brëndshëm të tavanit: korniza druri në formë katrori, elementi xham , prej nga realizohet edhe ndricimi I ambientit.<br/> POZICIONIMI I RADIATORIT: Radiatorët nuk janë evidentuar.</p> <p><b>Rekomandimet/Veprimet:</b></p> | | |
| <b>Kategoria 1</b> – e qëndrueshme dhe e mirëmbajtshme | | |

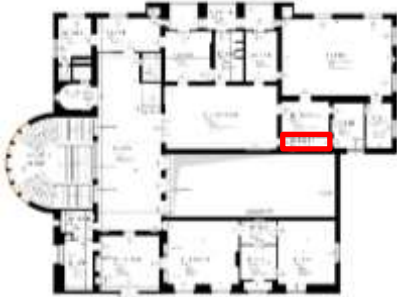
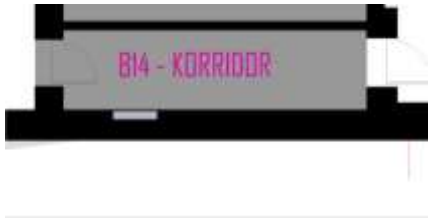
| Ambjenti B-14 (Korridor) | | |
|---|---|---|
| <p><b>Përshkrim i shkurtër:</b><br/> SIP: 9.7 m<sup>2</sup><br/> Lartësi dysheme – tavan: H: 3.93 m<br/> Dysheme: Parket druri</p> <p><b>Problematika:</b> Nuk ka demtime. Muri që bën lidhjen me ambientin B15, ka marrë lageshti nga një carje në tavanin e këtij ambineti. Lageshtia ka dëmtuar derën që lidh këto dy ambiente dhe pjesën e parketit në katë prag.</p> <p><b>Ndërhyrjet e konservimit:</b></p> <p><b>Gjendja aktuale :</b> DYSHEMEJA: Veshur me parket druri. Dëmtim në pranë pragjeve të dyerëve.<br/> MURET ANËSORE: Suvatuar dhe lyer ( kodi të përcaktohet në vend). Suva e dëmtuar dhe shkëputur nag sip. e murit në derën B14-B15.<br/> DYERT: Dyert janë prej druri, të lyera me bojë vaji. Korniza është standart i përdorur me të njëjtin detaj në të gjithë katin. Në të dy dyert, dëmtimi nga lageshtia, ka ndodhur në pjesën fundore, e cila është plasaritur dhe fryrë.<br/> TAVANI: Dekoruar me kornizë anësore allcie. Shkëputur nga niveli i tavanit, duke krijuar detajin për ndricimin e fshehtë.<br/> POZICIONIMI I RADIATORIT: Radiatorët janë pozicionuar në faqen gjatësore të murit të jashtëm. Mobilja është funksionale, por shërben si detaj për maskimin e radiatorit , panelit elektrik etj.</p> <p><b>Rekomandimet/Veprimet:</b></p> | | |
| <b>Kategoria 1</b> – e qëndrueshme dhe e mirëmbajtshme | | |

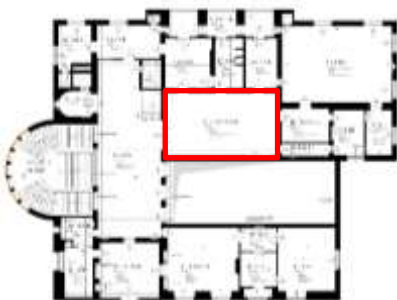
| Ambienti B-15 (Atrium, Dollape) | | |
|---|---|---|
| <p><b>Përshkrim i shkurtër:</b><br/> SIP: 115 m<sup>2</sup><br/> Lartësi dysHEME – tavan: H: 3.82 m<br/> DysHEME: Pllaka mermeri 50x50cm</p> <p><b>Problematika:</b> Dëmtime nga lagështia në tavan. Reflektuar edhe përreth.</p> <p><b>Ndërhyrjet e konservimit:</b></p> <p><b>Gjendja aktuale :</b> DYSHEMEJA: Veshur me pllaka mermeri 50 x50 cm. ( Si B01). Thyer dhe ciflosur në masën 60%.<br/> MURET ANËSORE: Suvatuar dhe lyer ( kodi të përcaktohet në vend). Nuk vihen re gjurmë të dëmtimit të suvasë së mureve anësore, përveç këndit të tavanit të dëmtuar.<br/> DYERT: Dyert janë prej druri, të lyera me bojë vaji. Korniza është standart I përdorur me të njëjtin detaj në të gjithë katin.Veshur me kornizë mermeri 19-20cm. Korniza nuk janë dëmtuar nga lagështia, përveç pjesës fundore të tyre, e cila është plasaritur dhe fryrë. Dëmtime të shtresës së bojës së vajit dhe gërvishtje.<br/> TAVANI: Tani përbëhet nga 6 motive të mëdha, prej të cialve realizohet ndricimi I ambientit. Ky ndricim është pjesërisht artificial dhe natyral ( nga skydomet e katit të sipërm). Kornizat anësore e tavanit është standarte. Motivet, janë të dekoruar me kornizë kryesore perimetrale prej allcie dhe motive I brandshëm është realizuar me element druri dhe xham për transparencë ndaj ndricimit të fshehur. Carje në skajin qe lidh me B14; lagështia ka dëmtuar elementët e tavanit, suvanë e mureve anësore, parketin e ambienteve ngjitur, cngjyrosur kasën e derës dhe ngjyrosur atë, kornizën e nikjes së radiatorit, grryer pllkat e mermerit në dysHEME.<br/> Motivet e tavanit, kanë grrumbulluar papastërti përshkak të ujit që ka rrjedh etj.<br/> POZICIONIMI I RADIATORIT: Radiatorët janë pozicionuar në nikje të inkasuara në murë. Mbuluar me kapak te kornizuar, me element druri.</p> <p><b>Rekomandimet/Veprimet:</b></p> | | |
| <b>Kategoria 1– e qëndrueshme dhe e mirëmbajtshme</b> | | |

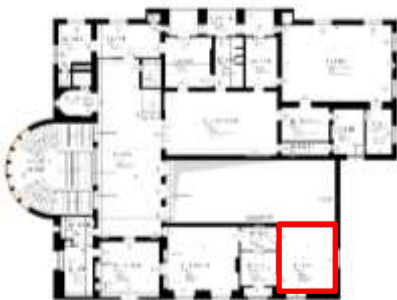
| Ambjenti B-16 (Dhome Miqsh) | | |
|---|---|---|
| <p><b>Përshkrim i shkurtër:</b><br/> SIP: 58.7 m2<br/> Lartësi dysheme – tavan: H: 3.95 m<br/> Dysheme: Parket</p> <p><b>Problematika:</b> Në ambient vihen re dëmtime serioze nga lagështia në tavan dhe e reflektuar pjesërisht në muret anësore vertikale, kryesisht në muret e jashtme.</p> <p><b>Ndërhyrjet e konservimit:</b></p> <p><b>Gjendja aktuale :</b> DYSHEMEJA: Veshur me parket druri. Nuk verohen dëmtime të parketit, por amortizim i tij dhe i llakut në pjesë të caktuara.</p> <p>MURET ANËSORE: Veshur me letër murale, e cila nga lagështia evidentohen copat e bashkuara për realizimin e saj. Në muret e jashtme, lagështia e ardhur nga tavani është ka dëmtuar suvanë dhe zhveshur letrën murale.</p> <p>DRITARE: MATERIALI DRU – Elementët përbërës, mekanizmat e funksionimit të grilave të jashtme, ato të hapjes së kanatëve të dritares, etj janë punuar imët e deri në detaje për një funksionim sa më të mirë. Pjesa e poshtme e dritares shërben për pozicionimin e radiatorëve.</p> <p>Dritarja përbëhet nga:</p> <p>Elementët e drurit, të cilat janë të dëmtuara si në ambientin e brendshëm edhe të jashtëm të dritares nga lagështia. Zhveshje e rimesos vëshese të elementëve të drurit, me e theksuar në pjesën e jashtme ( foto) dhe humbje e cipës së llakut.</p> <p>Lyer me llak( ngjyra të përcaktohet në vend). Shkëputje të tij.</p> <p>Grila e jashtme e dritares është ndryshkur.</p> <p>Elementët e dritares në këta ambient kanë nevojë për trajtim dhe rimëkëmbje të gjëndjes së tyre.</p> <p>DYERT: Dyert janë prej druri, të lyer me llak. Korniza është standart 19 cm, i përdorur me të njëjtin detaj në të gjithë katin. Paraqiten në gjëndje të mirë, por të prekura konsiderueshëm nga mola.</p> <p>Dëmtime të vogla nga lagështia.</p> <p>TAVANI: Dekoruar me kornizë anësore, e cila formon detajin për ndricimin e fshehtë, ndërsa në tavan ka motive katrore të krijuara nga korniza allcie të dala në relief.</p> <p>Tavani ka dëmtime të mëdha nga lagështia në një sipërfaqe të konsiderueshme të tij dhe elementëve të dekorit.</p> <p>Suva e e shkëputur dhe shënja të gufimeve të suvasë e krijuar nga ujërat.</p> <p>Dallohet një deformim i lehtë i nivelit të tij. Verifikim më i detajuar.</p> <p>POZICIONIMI I RADIATORIT: Pozicionohet në nikjen poshtë dritares, i mbuluar nga kapak me element druri dhe dekore në formë katrore, me rrjetë teli në pjesën e pasme. Pjesërisht këto dekore mungojnë dhe janë dëmtuar. Kornizat janë të prekura nga mola.</p> <p>Kryesisht elementët e drurit, si batiskop, korniza dekorative janë të zhveshura pjesërisht nga llaku.</p> <p><b>Rekomandimet/Veprimet:</b></p> | | |
| <b>Kategoria 1</b> – e qëndrueshme dhe e mirëmbajtshme | | |
