Pallati i Brigadave

**Plani i Menaxhimit**

Dhjetor 2021

*Nga grupi i organizuar nga Universiteti Politeknik i Tiranës:*

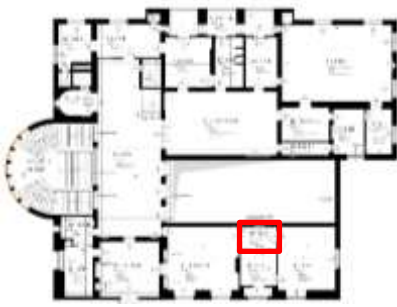
| Ambjenti B-17 (Korridor Lidhes) | | |
|---|---|---|
| <p><b>Përshkrim i shkurtër:</b><br/> SIP: 14 m<sup>2</sup><br/> Lartësi dysheme – tavan: H: 3.95 m<br/> Dysheme: Parket</p> <p><b>Problematika:</b> Në ambient vihen re dëmtime serioze të tij nga lagështia, kryesisht në tavan dhe e reflektuar pjesërisht në muret anësore vertikale.</p> <p><b>Ndërhyrjet e konservimit:</b></p> <p><b>Gjendja aktuale :</b> DYSHEMEJA: Veshur me parket druri. Nuk verhen dëmtime të parketit, por amortizim i tij dhe i llakut në pjesë të caktuara.</p> <p>MURET ANËSORE: Suavatim dhe e lyer me boje hidromat. Muri më i gjatë është i dekoruar me tre piktura murale, kornizuar me kornizë allcie. Vëtëm njëra prej tyre është prekur pjesërisht nga lagështia dhe figura është dëmtuar. Edhe kjo pjesë e murit ka prekje dhe lëvizje të lehta në sipërfaqen e suvasë nga lagështia.</p> <p>DRITARE: Nuk ka.</p> <p>DYERT: Dyert janë prej druri, të lyer me boje vaji (ngjyra të specifikohet në vend). Korniza është standart 19 cm, i përdorur me të njëjtin detaj në të gjithë katin. Në këtë krah ato janë të kornizuara me mornizë mermeri (roz me damarë të kuq) 19 cm. Paraqiten në gjëndje të mirë, por ka dëmtime sipërfaqësore dhe gërvishtje të sipërfaqes.</p> <p>Dëmtime nga lagështia nuk vihen re.</p> <p>TAVANI: Dekoruar me kornizë anësore, e cila formon detajin për ndricimin e fshehtë, ndërsa në tavan ka motive rombi të krijuara nga korniza allcie të dala në relief.</p> <p>Tavani ka dëmtime nga lagështia në njërin nga cepat e ambientit edhe elementët e dekorit.</p> <p>Suva e e shkëputur dhe shënja të gufimeve të suvasë e krijuar nga ujërat.</p> <p>Dallohet një deformim i lehtë i nivelit të tij. Verifikim më i detajuar.</p> <p>POZICIONIMI I RADIATORIT: Pozicionohet poshtë pikturave murale në një nikje, e cila fshihet nga pozicionimi i një credence. Përmasat e saj janë 118x65x37cm. Mbuluar me një kornizë druri 4 sm e dalë në sipërfaqen e murit.</p> <p>Kryesisht elementët e drurit, si batiskop, korniza dekorative janë të zhveshura pjesërisht nga llaku.</p> <p><b>Rekomandimet/Veprimet:</b></p> | | |
| <b>Kategoria 1</b> – e qëndrueshme dhe e mirëmbajtshme | | |

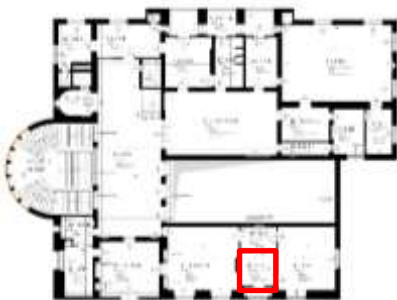
| Ambjenti B-18 (Tualet) | | |
|---|---|---|
| <p><b>Përshkrim i shkurtër:</b><br/> SIP: 24 m<sup>2</sup><br/> Lartësi dysheme – tavan: H: 3.93 m, ambienti i vogël 3.71 m<br/> Dysheme: Pllaka mermeri</p> <p><b>Problematika:</b> Në ambient vihen re dëmtime të elementëve përbërës nga lagështia.</p> <p><b>Ndërhyrjet e konservimit:</b></p> <p><b>Gjendja aktuale :</b> DYSHEMEJA: Veshur me pllaka mermeri, të cilat janë të ciflosura dhe të zhveshura vënde vënde nga lagështia. Në qendër të ambientit por edhe cepa, ku ujërat në përdorim janë më të shpeshtë.</p> <p>MURET ANËSORE: Veshur me pllaka mermeri në lartësinë 330 cm. Pjesërisht sidomos në zonën pranë dushit, pllakat e mermerit e deri në lartësi 40 cm janë zhveshur nga cipa sipërfaqësore dhe vazhdojnë ende therrmohen.</p> <p>DRITARET: MATERIALI DRU – Elementët përbërës, mekanizmat e funksionimit të grilave të jashtme, ato të hapjes së kanatëve të dritares, etj janë punuar imët e deri në detaje për një funksionim sa më të mirë. Pjesa e poshtme e dritares shërben për pozicionimin e radiatorëve.</p> <p>Dritarja përbëhet nga:<br/> Elementët e drurit, të cilat janë të dëmtuara sin ë ambientin e brendshëm edhe të jashtëm të dritares nga lagështia. Zhveshje e rimesos vëshëse të elementëve të drurit, me e theksuar në pjesën e jashtme ( foto) dhe humbje e cipës së llakut.</p> <p>Lyer me bojë vaji ( ngjyra të përcaktohet në vend). Boja e vajit është shkëputur pothuajse tërësisht, nga jashtë dhe brënda.</p> <p>Grila e jashtme e dritares është ndryshkur.</p> <p>Elementët e dritares në këta ambient kanë nevojë për trajtim dhe rimëkëmbje të gjëndjes së tyre.</p> <p>DYERT: Dyert janë prej druri, të lyer me bojë vaji. Korniza është standart 19 cm, I përdorur me të njëjtin detaj në të gjithë katin.</p> <p>Paraqiten në gjëndje të mirë, por në kontakt me dyshejen vihen re ndikime të lagështisë.</p> <p>TAVANI: Dekoruar me korniza në disa nivele anësore dekor. Kryesorja mbart edhe detajin për ndricimin e fshehtë. Në tavan ka motive katrore të krijuara nga korniza allcie të dala në relief.</p> <p>Tavani nuk ka dëmtime ngë lagështia apo avujt e ujit.</p> <p>POZICIONIMI I RADIATORIT: Pozicionohet poshtë dritares. Mbuluar me kapak dekorativ druri dhe rrjetë metalike, në brëndësi.</p> <p><b>Rekomandimet/Veprimet:</b></p> | | |
| <b>Kategoria 1</b> – e qëndrueshme dhe e mirëmbajtshme | | |

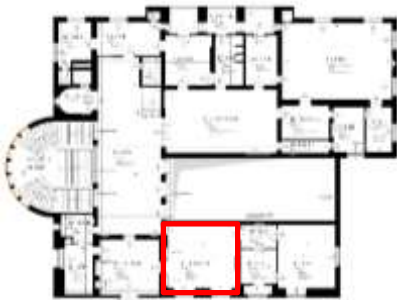
| Ambjenti B-19 (Salotto) | | |
|---|---|---|
| <p><b>Përshkrim i shkurtër:</b><br/> SIP: 76.5 m2<br/> Lartësi dysheme – tavan: H: 3.87 m<br/> Dysheme: Parket<br/> Ky ambient shërben si dhomë ndënie. Paisur me mobilje dhe kolltuqe të pozicionuara një pranë oxhakut dhe tjetra për relax në krahun tjetër.<br/> <b>Problematika:</b> Në ambient vihen re dëmtime serioze të tij nga lagështia, e evidentuar kjo në shumë pjesë të tij, të cilat specifikohen si më poshtë:</p> <p><b>Ndërhyrjet e konservimit:</b></p> <p><b>Gjendja aktuale :</b> DYSHEMEJA: Veshur me parket druri. Vërehen dëmtime të parketit kryesisht në pjesët pranë dritareve, në nikjet e futura. Pjesë të tij janë shkëputur nga lidhja me njërit tjetrin dhe gufim ( ngritje) nga lagështia. Cipa e llakut me të cilin janë lyer ka humbur në vëndet e prekura nga lagështia, por edhe nga amortizimi në pjesë të tjera.<br/> MURET ANËSORE: Veshur me leter murale, e cila nga avujt dhe lagështia e kohës vihen re vendet ku janë bashkuar dhe me theksuar në perimetirn e murit që ka kontakt me lagështinë e future nga tavani.<br/> DRITARET: MATERIALI DRU – Elementët përbërës, mekanizmat e funksionimit të grilave të jashtme, ato të hapjes së kanatëve të dritares, etj janë punuar imët e deri në detaje për një funksionim sa më të mirë. Pjesa e poshtme e dritares shërben për pozicionimin e radiatorëve.<br/> Dritarja përbëhet nga:<br/> Elementët e drurit, të cilat janë të dëmtuara sin ë ambinetin e brëndshëm edhe të jashtëm të dritares nga lagështia. Zhveshje e rimesos vëshese të elementëve të drurit, me e theksuar në pjesën e jashtëm( foto) dhe humbje e cipës së llakut.<br/> Elementët e drurit, kanë nevojë për mirëmbajtje. Insektet (mola) ka prekur strukturën e drurit. Vihen re ndërhyrje për mbushjen e tyre, pasi vrima në kasën e dritares, janë të mbushura me material të huaj.<br/> Lyer me llak druri. Ngjyrë arre. Zhveshur nga struktura pjesërisht.<br/> Grila e jashtme e dritares është ndryshkur.<br/> Elementët e dritares në këta ambient kanë nevojë për trajtim dhe rimëkëmbje të gjëndjes së tyre.<br/> DYERT: Dyert janë prej druri, të lyer me llak. Korniza është standart 19 cm, I përdorur me të njëjtin detaj në të gjithë katin. Paraqiten në gjëndje të mirë, por të gjitha të prekura nga mola.<br/> Elementët e drurit në dhomë janë të prekura nga mola.<br/> TAVANI: Dekoruar me kornizë anësore, e cila formon detajin për ndricimin e fshehtë, ndërsa në tavan ka motive katrore të krijuara nga korniza allcie të dala në relief.<br/> Tavani ka dëmtime serioze nga lagështia;<br/> Suva e e shkëputur dhe shënja të kristaleve të gufimeve të cipës nga ujërat.<br/> Barkosje të strukturës, e dallueshme me sy të lirë.<br/> POZICIONIMI I RADIATORIT: Pozicionohet poshtë dritares. .Nikja paraqet probleme të lagështisë, pasi vihet re rënie e suvasë në të dhe kjo pasqyruar edhe në pjesën e parketit, veshur me element druri horizontal ( listela me gjerësi 8 cm).</p> <p><b>Rekomandimet/Veprimet:</b></p> | | |

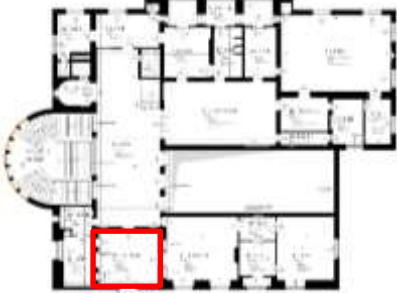
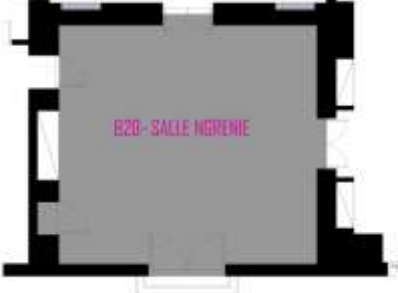
## Ambjenti B-20 (Salle ngrenie)

**Përshkrim i shkurtër:**

SIP: 53.3 m<sup>2</sup>

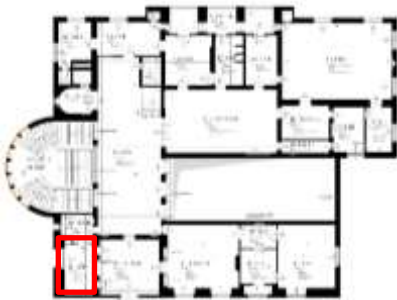
| Ambjenti B-21 (Kuzhina) | | |
|---|---|---|
| <p><b>Përshkrim i shkurtër:</b><br/> SIP: 23 m<sup>2</sup><br/> Lartësi dysheqe – tavan: H: 3.88 m<br/> Dysheqe: Pllaka mozaik<br/> Ky ambient shërben si dhomë gatimi. Akses në sallën e ngrënies, shërbimit B22 dhe dalje në atriumin kryesor B01.</p> <p><b>Problematika:</b> Dëmtime serioze nga lagështia, në muret anësore, tavan dhe cdo element tjetër përbërës të saj. Spëcifikimet si më poshtë.</p> <p><b>Ndërhijet e konservimit:</b></p> <p><b>Gjendja aktuale :</b> DYSHEMEJA: Veshur me pllaka mozaik. Dëmtime të lehta nga amortizimi. Nevojë për pastrim dhe mirëmbajtje.<br/> MURET ANËSORE: Veshur me të njëjtën pllakë mozaik si dhe dysheqeja. Deri në lartësinë 236 cm. Pjesa e sipërme mur I suvatuar. Dëmtuar nga lagështia, rënie e suvasë e shpërndarë në masën 70% të sip. Së murit të suvatuar. Kryesisht në murin në të djathtë, dëmtimi dhe zhveshja e murit është e thellë.<br/> DRITARET/DERË, pasi të nxjerrë në ballkon në fasadën kryesore.<br/> MATERIALI DRU – Elementët përbërës, mekanizmat e funksionimit të grilave të jashtme, ato të hapjes së kanatëve të dritares, etj janë punuar imët e deri në detaje për një funksionim sa më të mirë. Pjesa e poshtme e dritares shërben për pozicionimin e radiatorëve. Dritarja përbëhet nga:<br/> Elementët e drurit, të cilat janë të dëmtuara si në ambientin e brendshëm edhe të jashtëm të dritares nga lagështia. Zhveshje e rimesos veshëse të elementëve të drurit, sidomos në parmakun e saj. Dëmtimi është në masën 100%.<br/> Elementët e drurit, kanë nevojë për mirëmbajtje. Insektet (mola) ka prekur strukturën e drurit. Vihen re ndërhijet për mbushjen e tyre, pasi vrima në kasën e dritares, janë të mbushura me material të huaj.<br/> Lyer me llak druri. Ngjyrë arre. Zhveshur nga struktura 90%.<br/> Grila e jashtme e dritares dëmtuar nga faktorët e jashtëm.<br/> Elementët e dritares në këta ambient kanë nevojë për trajtim dhe rimëkëmbje të gjëndjes së tyre.<br/> Pjesa e poshtme e kornizës së dritare dëmtuar plotësisht nga lagështia; plasaritje, carje, cngjyrosje etj.<br/> DYERT: Dyert janë prej druri, të lyer me llak. Korniza është standart 19 cm, I përdorur me të njëjtin detaj në të gjithë katin. Paraqiten në gjëndje të mirë, por të gjitha të prekura nga mola dhe pjesa e poshtme e kornizës së dritare dëmtuar plotësisht nga lagështia; plasaritje, carje, cngjyrosje etj.<br/> POZICIONIMI I RADIATORIT: Pozicionohet poshtë dritares. Kapaku I maskimit të radiatorit, përbëhet nga motive krijuar nga listela druri dhe shoqëruar në pjesën e brendshme me një rrjet metalike, e cila është ndryshkur.</p> <p><b>Rekomandimet/Veprimet:</b></p> | | |

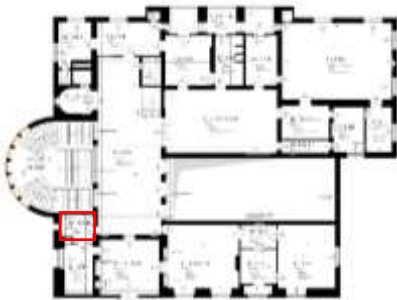
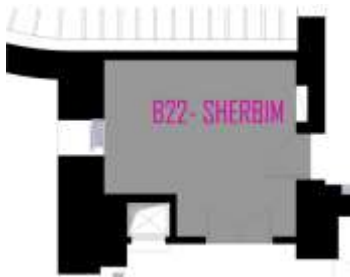
| Ambjenti B-22 (Sherbim) | | |
|---|---|---|
| <p><b>Përshkrim i shkurtër:</b><br/> SIP: 13.6 m2<br/> Lartësi dyshe me – tavan: H: 4.07 m<br/> Dyshe me: Parket / Veshur me moket.</p> <p><b>Problematika:</b> Dëmtime në masën 20%.</p> <p><b>Ndërhyrjet e konservimit:</b></p> <p><b>Gjendja aktuale :</b> DYSHEMEJA: Parket, veshur me moket.<br/> MURET ANËSORE: Suvatuar dhe lyer. Nuk ka dëmtime serioze, por plasaritje të lehta të suvasë në tavan dhe kornizën dekoruese të tij, dëmtime të nikjeve të përdorura për panelin elektrik , pozicionimin e radiatorit etj.<br/> DRITARET: Dritare e thjeshtë shërbimi, vendosur në davancial mermeri 4 cm. Në pjesën e jashtme të maskuara me element mermeri/ travertinë – dekor me hoje drejtkëndore. Cilësimi në fasadë.<br/> DYERT: Dyert janë prej druri, të lyer me llak. Korniza është standart 19 cm, I përdorur me të njëjtin detaj në të gjithë katin. Paraqiten në gjëndje të mirë, por të gjitha të prekura nga mola.<br/> TAVANI: Dekoruar thjeshtë; me kornizë anësore ( 18 cm e lartë) , e cila formon detajin për ndricimin e fshehtë.<br/> Dëmtime dhe njolla lagështie në një pjesë të tij, ku suvaja është shkëputur pak, shënja të kristaleve të gufimeve të cipës nga ujërat.<br/> POZICIONIMI I RADIATORIT: Pozicionohet poshtë dritares.Nikja paraqet probleme të lagështisë, pasi vihet re rënie e suvasë në të dhe kjo pasqyruar edhe në pjesën e parketit, veshur me element druri horizontal ( listela me gjerësi 8 cm). Nikja 127 x 110 x 20 cm.</p> <p><b>Rekomandimet/Veprimet:</b></p> | | |

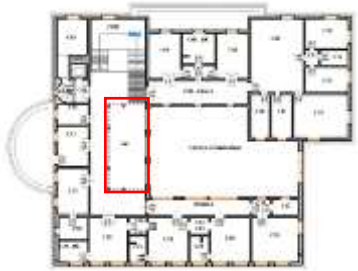
| Ambjenti C-01 | | |
|---|---|---|
| <p><b>Përshkrim i shkurtër:</b> Atriumi</p> <p><b>Ndërhyrjet e konservimit:</b> Nuk është konservuar asnjë nga muret e pallatit; përveç konservimit të ndërmarrë në vitin 2008 në muret rrethuese, dhe konservimit të mozaikëve.</p> <p><b>Gjendja aktuale:</b> Atriumi përfaqëson një ambient me sipërfaqe të konsiderueshme rreth 170m<sup>2</sup>, i cili mundëson hyrjen për në dhomat e gjumit. Ambienti është i mobiluar. Një pjesë e tavanit është tavan i varur dhe i dekoruar, i cili mbështetet në disa kolona. Lartësia nga plani i dyshemesë deri tek trau (tavani i varur) është 3.38 m, kurse lartësia nga plani i dyshemesë deri në tavan është 3.496 m. Muret janë të lyera me bojë hidromat. Ambienti ndriçohet nga dyert prej druri nga ana e tarracës së brendshme. Dyshemeja është e shtruar me pllaka mermeri. Në të gjithë perimetrin e mureve në pjesën e sipërme afër tavanit ka kornizë me dekor. Në faqen e murit ku ndodhen dyert e tarracës janë të pozicionuar kaloriferët të mbuluar me konstruksion druri (Fig.1).</p> <p><b>Problematikat:</b></p> <p>Krisje në drejtim gjatësor e tavanit të varur, e pozicionuar thuajse në mes të hapësirës totale të atriumit.</p> <p>Krisje e traut të tavanit.</p> <p>Krisje tërthore e tavanit (suvasë) në afërsi të zonës ku lidhet me Atrium 2 dhe C28.</p> <p>Krisje e suvasë në faqen ku ndodhen dyert e dhomave.</p> <p>Krisje e suvasë në faqet e tjera (më të pakta).</p> <p>Prezencë lagështie në faqen që lidhet me tarracën.</p> <p><b>Rekomandimet/Veprimet:</b></p> <ul style="list-style-type: none"> <li>- Konsolidim i mureve rrënojë mbi nivelin e mbushjes (veshjet dhe lidhjet e mureve)</li> <li>- Monitorim i rregullt i mozaikëve</li> </ul> <p><b>Kategoria 1</b>– e qëndrueshme dhe e mirëmbajtshme</p> | | |

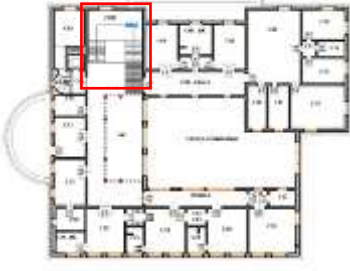
| Ambjenti CS05 | | |
|---|---|---|
| <p><b>Përshkrim i shkurtër:</b> Ambjenti i shesh pushimit</p> <p><b>Ndërhyrjet e konservimit:</b> Nuk është konservuar asnjë nga muret e pallatit; përveç konservimit të ndërmarrë në vitin 2008 në muret rrethuese, dhe konservimit të mozaikëve.</p> <p><b>Gjendja aktuale:</b> Ambjenti shërben si shesh pushimi, i cili shërben për kalimin nga kati i parë në katin e dytë nëpërmjet shkallëve. Në të dyja faqet e mureve paralele ka relief të dekoruar me stuko. Njëra nga reliefet paraqet ardhjen e stinëve të pranverës dhe të verës, ndërsa relievi tjetër mbart simbolikën e vjeshtës dhe të dimrit. Muret janë të lyera me bojë hidromat. Tavani është i lyer me bojë është i dekoruar me korniza. DysHEMEJA është e shtruar me pllaka mermeri. Në të gjithë perimetrin e mureve në pjesën e sipërme afër tavanit ka kornizë me dekor. Në faqen ballore ndodhet dritarja prej druri, poshtë së cilës është vendosur sistemi i ngrohjes (kalorifer), i mbuluar me konstruksion druri. (Fig.2)</p> <p><b>Problematikat:</b><br/> Krisje të çrregullta të suvasë në të gjitha faqet e murit.<br/> Krisje të relieveve.<br/> Prezencë lagështie në tavan, boja është plasaritur dhe ka dal petë-petë.<br/> Në tavan ka disa të çara si pasojë e prezencës së lagështisë.<br/> Prezencë lagështie në murin e pranë dritares.</p> <p><b>Rekomandimet/Veprimet:</b></p> <ul style="list-style-type: none"> <li>- Konsolidim i mureve rrënojë mbi nivelin e mbushjes (veshjet dhe lidhjet e mureve)</li> <li>- Monitorim i rregullt i mozaikëve</li> </ul> | | |

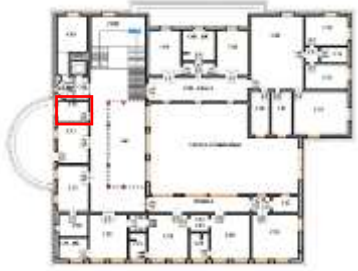
| Ambjenti C-33 | | |
|---|---|---|
| <p><b>Përshkrim i shkurtër:</b> Dhomë gjumi</p> <p><b>Ndërhyrjet e konservimit:</b> Nuk është konservuar asnjë nga muret e pallatit; përveç konservimit të ndërmarrë në vitin 2008 në muret rrethuese, dhe konservimit të mozaikëve.</p> <p><b>Gjendja aktuale:</b> Dhoma e gjumit është e mobiluar dhe ka një krevat tek. Dimensionet e dhomës janë 4.43×2.91 m. Muret janë të lyer me bojë hidromat. Dysheja është e shtruar me linoleum dhe është e veshur me moket. Dritarja është prej druri, poshtë së cilës ndodhet kaloriferi i mbuluar me konstrukcion druri. Dritarja është e pajisur me grilë druri, e cila nuk është funksionale dhe ka rrjetë teli. Dera është material druri dhe ka një dorezë të re. Në të gjithë perimetrin e mureve në pjesën e sipërme është vendosur një kornizë e dekoruar. (Fig.3)</p> <p><b>Problematikat:</b></p> <p>Prezencë lagështie në faqen e jashtme, në qoshen e krahut të djathtë të dritares.</p> <p>Prezencë lagështie përgjatë gjithë lartësisë së dhomës.</p> <p>Në muret anësore të dhomës ka krisje diagonale të suvasë.</p> <p>Prezencë lagështie edhe në tavan, në afërsi të faqes së jashtme, si edhe në kornizën perimetrale.</p> <p>Dëmtim i kasës së dritares nga lagështia, fryrje e kasës (vende-vende) si dhe shkëputje e bojës së vajit nga kasa e drurit.</p> <p>Dysheja është e shtruar e gjitha me moket. Nuk kuptohen shtresat e nën-moketit, por duket që ka dëmtime të tyre. Ka fryrje vende-vende.</p> <p><b>Rekomandimet/Veprimet:</b></p> <ul style="list-style-type: none"> <li>- Konsolidim i mureve rrënojë mbi nivelin e mbushjes (veshjet dhe lidhjet e mureve)</li> <li>- Monitorim i rregullt i mozaikëve</li> </ul> <p><b>Kategoria 1</b>– e qëndrueshme dhe e mirëmbajtshme</p> | | |

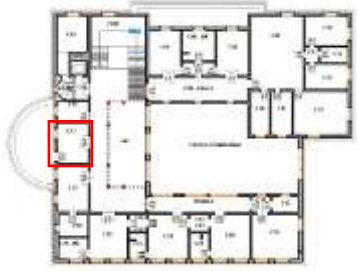
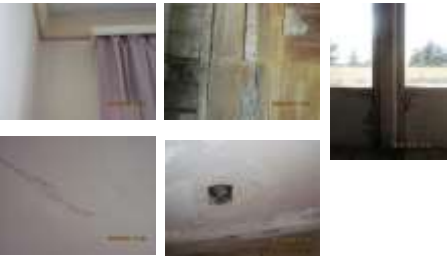
| Ambjenti C-32 | | |
|---|---|---|
| <p><b>Përshkrim i shkurtër:</b> Dhomë gjumi</p> <p><b>Ndërhyrjet e konservimit:</b> Nuk është konservuar asnjë nga muret e pallatit; përveç konservimit të ndërmarrë në vitin 2008 në muret rrethuese, dhe konservimit të mozaikëve.</p> <p><b>Gjendja aktuale:</b> Dhoma është e mobiluar dhe ka dy krevate tek. Dimensionet e dhomës janë 4.45x5.61 m. Muret janë të lyer me bojë hidromat. Dyshemeja është e shtruar me parket. Dhoma ndriçohet nga një dritare druri dhe një derë e cila të nxjerr në ballkon. Poshtë dritares ndodhet kaloriferi i mbuluar me konstruksion druri. Dera dhe dritarja kanë grila druri, të cilat nuk janë funksionale. Dera e dhomës prej druri është dopio. Në të gjithë perimetrin e mureve, në pjesën pranë tavanit është ka kornizë të dekoruar. Në dhomë ka dy dyer të brendshme, të cilat komunikojnë me dhomën C33 dhe C31. (Fig.4)</p> <p><b>Problematikat:</b><br/> Prezencë lagështie në qoshen e dhomës pranë murit të banjës dhe derës së ballkonit.<br/> Prezencë lagështie në dysheme, më e theksuar në pjesën e derës së ballkonit dhe dritares. Gjerësia e shiritit të lagështisë në dysheme me parket druri afërsisht 50cm.<br/> Krisje diagonale e suvasë (nga brenda jashtë) në faqet anësore.<br/> Krisje të çrregullta të suvasë në faqen gjatësore të brendshme (faqja që lidhet me atriumin).<br/> Kasat e dritares dhe derës së ballkonit shfaqin të njëjtat problematika si dritarja e dhomës C33.</p> <p><b>Rekomandimet/Veprimet:</b></p> <ul style="list-style-type: none"> <li>- Konsolidim i mureve rrënojë mbi nivelin e mbushjes (veshjet dhe lidhjet e mureve)</li> <li>- Monitorim i rregullt i mozaikëve</li> </ul> | | |

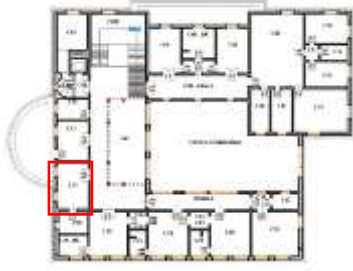
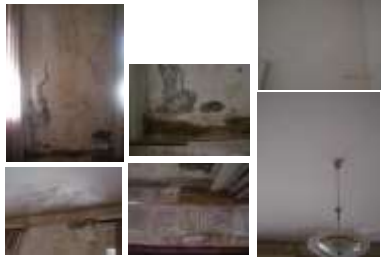
| Ambjenti C-31 | | |
|---|---|---|
| <p><b>Përshkrim i shkurtër:</b> Dhomë gjumi me ĖC</p> <p><b>Ndërhryrjet e konservimit:</b> Nuk është konservuar asnjë nga muret e pallatit; përveç konservimit të ndërmarrë në vitin 2008 në muret rrethuese, dhe konservimit të mozaikëve.</p> <p>Gjendja aktuale: Kjo dhomë ka tualet C30, është e mobiluar dhe ka dy krevate tek. Dimensionet e saj janë 4.45x6.61 m. Muret e saj janë të lyer me bojë hidromat. Dyshemeja është e shtuar me parket. Dhoma merr dritë nga dy dritare druri, poshtë të cilave ndodhen kaloriferët e mbuluar me konstruksion druri. Dritaret kanë grila druri dhe rrjetë teli. Dera e dhomës dhe e tualetit është dru. Në të gjithë perimetrin e mureve është vendosur një kornizë e dekoruar. Në dhomë ka një derë të brendshme që komunikon me dhomën C032. (Fig.5)</p> <p><b>Problematikat:</b><br/> Prezencë lagështie në tavan në gjerësinë 110 cm që nga muri.<br/> Batiskopat janë të dëmtuara.<br/> Kasat e kaloriferëve shumë të dëmtuar nga lagështia.<br/> Dyshemeja e parketit të drurit është e dëmtuar nga lagështia. Gjerësia e fashës së parapetit të dëmtuar 150 cm që nga faqja e murit.<br/> Dëmtim i kasës së dritares nga lagështia, fryrje e kasës (vende-vende) si dhe shkoputje e bojës së vajit nga kasa e drurit.<br/> Krisje diagonale e suvasë në faqet anësore, në drejtim nga brenda jashtë.<br/> Faqja e derës së banjës ka prezencë lagështie të transmetuar nga banja, në pjesën e sipërme të derës.<br/> Tavani ka krisje të suvasë në drejtim tërthor, thuajse në mes të hapësirës.</p> <p><b>Rekomandimet/Veprimet:</b></p> <ul style="list-style-type: none"> <li>- Konsolidim i mureve rrënojë mbi nivelin e mbushjes (veshjet dhe lidhjet e mureve)</li> <li>- Monitorim i rregullt i mozaikëve</li> </ul> | | |

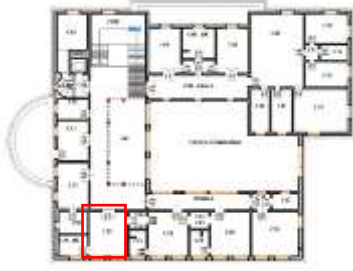
| Ambjenti C-28 | | |
|---|---|---|
| <p><b>Përshkrim i shkurtër:</b> Dhomë gjumi me ËC</p> <p><b>Ndërhryjet e konservimit:</b> Nuk është konservuar asnjë nga muret e pallatit; përveç konservimit të ndërmarrë në vitin 2008 në muret rrethuese, dhe konservimit të mozaikëve.</p> <p><b>Gjendja aktuale:</b> Dhoma e gjumit me dimensione 6.22x5.30 m, është e mobiluar dhe ka dy krevate tek. Muret janë të lyster me bojë hidromat. Dyshemeja është e shtruar me parket. Dhoma ndriçohet nga dy dritare druri, poshtë të cilave ndodhen kaloriferët e mbuluar me konstruksion druri. Dritaret kanë grila druri, të cilat nuk janë funksionale dhe rrjeta teli. Dritaret kanë dy kanata të tjera të brendshme ngjyrë kafe me dy hapje. Poshtë dritareve janë pozicionuar dy sisteme ngrohje të maskuara me konstruksion druri. Dera e dhomës është dru. Në të gjithë perimetrin e mureve në pjesën e sipërme të tavanit është vendosur një kornizë e dekoruar. Në dhomë ka dy dyer të brendshme një prej tyre lidhet me ambientin e gardërobës C 26-27 dhe tjetra me banjën C29. Brenda ne dhomë ndodhet një oxhak mermeri.(Fig.7)</p> <p><b>Problematikat:</b></p> <p>Prezencë lagështie në tavan, kryesisht një fashë 30 cm përgjatë gjithë gjatësisë së dhomës, mbi faqen e derës që lidh dhomën me atriumin. Po këtu ka një krisje të suvasë të tavanit.</p> <p>Prezencë lagështie në tavan përreth shandanit.</p> <p>Prezencë lagështie në tavan sipër oxhakut një fashë afërsisht 30 cm. Kjo është faqja që ndan dhomën nga ËC.</p> <p>Krisje diagonale e suvasë në faqen që lidh dhomën me atriumin (përkon me drejtimin e krisjeve në dhomat e tjera).</p> <p>Krisje të lehta të suvasë (të çrregullta) në faqen e oxhakut.</p> <p><b>Rekomandimet/Veprimet:</b></p> <ul style="list-style-type: none"> <li>- Konsolidim i mureve rrënojnë mbi nivelin e mbushjes (veshjet dhe lidhjet e mureve)</li> <li>- Monitorim i rregullt i mozaikëve</li> </ul> | | |

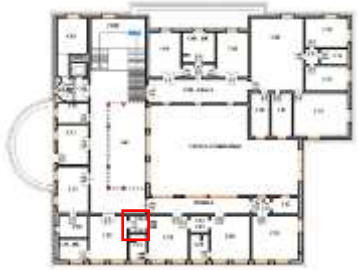
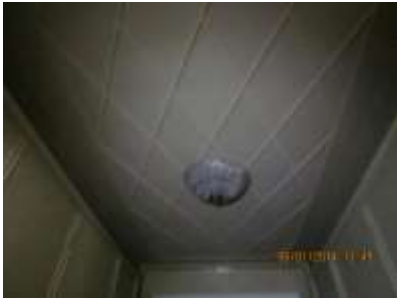
| Ambjenti C-26-27 | | |
|---|---|---|
| <p><b>Përshkrim i shkurtër:</b> Garderoba e C-28</p> <p><b>Ndërhyrjet e konservimit:</b> Nuk është konservuar asnjë nga muret e pallatit; përveç konservimit të ndërmarrë në vitin 2008 në muret rrethuese, dhe konservimit të mozaikëve.</p> <p><b>Gjendja aktuale:</b> Dimensionet e këtij ambienti janë 253×229 m. Muret gardërobës janë të mbuluar nga dollapët, ndërsa dyshemeja ka parket druri. Tavani është tavan i varur druri i dekoruar. Gjendje e mirë. Muratura nuk paraqet asnjë lloj problematike sepse muret janë të mbuluara nga dollapët.</p> <p><b>Rekomandimet/Veprimet:</b></p> <ul style="list-style-type: none"> <li>- Konsolidim i mureve rrënojë mbi nivelin e mbushjes (veshjet dhe lidhjet e mureve)</li> <li>- Monitorim i rregullt i mozaikëve</li> </ul> | | |

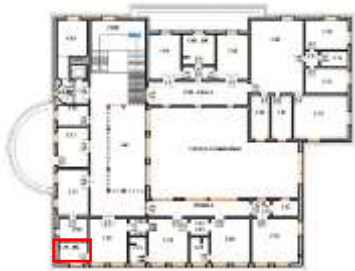
| Ambjenti C-29 | | |
|---|---|---|
| <p><b>Përshkrim i shkurtër:</b> ËC e C-28</p> <p><b>Ndërhyrjet e konservimit:</b> Nuk është konservuar asnjë nga muret e pallatit; përveç konservimit të ndërmarrë në vitin 2008 në muret rrethuese, dhe konservimit të mozaikëve.</p> <p><b>Gjendja aktuale:</b> Tualeti ndodhet brenda dhomës C28. Ambjenti ka këto dimensione 434x304 m. Dyshemeja është e veshur me pllaka mermeri. Faqet e mureve janë të veshur deri pranë tavanit me pllaka xhami. Tavani është i lyer me bojë hidromat. Në të gjithë perimetrin sipër veshjes së pllakave është një kornizë e dekoruar. Ambjenti ka një dritare dyshe. Dritarja e jashtme është dru prej dhe e pajisur me grilë druri. Dritarja e brendshme është dru me 2 kanata fikse dhe 2 kanata që hapen. Ambjenti është i pajisur me h/sanitare dhe sistem ngrohje.</p> <p><b>Problematikat:</b></p> <p>Prezencë lagështie në të gjithë tavanin. Shkëputje e bojës në formë bulzash, si efekt i lagështirës. Pllakat e dyshemesë janë të shkëputura në masën 10-15% dhe të thyera në masën 80 %. Pllakat e murit të thyera në masën 10%, në vendet ku ka lagështi.</p> <p><b>Rekomandimet/Veprimet:</b></p> <ul style="list-style-type: none"> <li>- Konsolidim i mureve rrënojë mbi nivelin e mbushjes (veshjet dhe lidhjet e mureve)</li> <li>- Monitorim i rregullt i mozaikëve</li> </ul> <p><b>Kategoria 1</b> – e qëndrueshme dhe e mirëmbajtshme</p> | | |

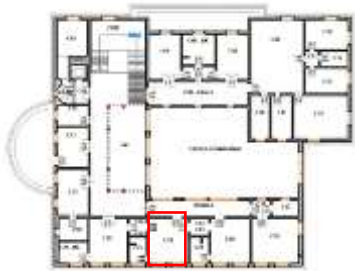
| Ambjenti C-24 | | |
|---|---|---|
| <p><b>Përshkrim i shkurtër:</b> Dhomë gjumi me ĖC</p> <p><b>Ndërhyrjet e konservimit:</b> Nuk është konservuar asnjë nga muret e pallatit; përveç konservimit të ndërmarrë në vitin 2008 në muret rrethuese, dhe konservimit të mozaikëve.</p> <p><b>Gjendja aktuale:</b> Dhoma e gjumit është e mobiluar dhe ka dy krevate tek, me dimensione 622×578. Muret janë të lyer me bojë hidromat. Dyshemeja është e shtruar me parket. Dhoma ndriçohet nga dy dritare druri, poshtë të cilave ndodhen kaloriferët e mbuluar me konstrukcion druri. Dritaret kanë grila druri jo funksionale. Dritaret edhe këtu janë dopio, me dy kanata të tjera të brendshme, poshtë tyre ndodhet sistemi i ngrohjes. Nga jashtë dritareve janë vendosur rrjeta teli. Dera e dhomës është dru. Në të gjithë perimetrin e murit pranë tavanit është vendosur një kornizë e dekoruar. Brenda dhomës është një oxhak mermeri, i kufizuar me dru. Gjithashtu, brenda dhomës ka dy dyer të brendshme që lidhin dhomën me gardërobën C26-27 dhe me C22-23.</p> <p><b>Problematikat:</b><br/> Prezencë lagështie në pjesë të caktuara të tavanit, tek qoshja e cila korrespondon me ambientin e ĖC, e cila shoqërohet me rënie suvaje. Gjithashtu ka rënie suvaje në tavan formë rrethore pranë derës hyrëse për në dhomë.<br/> Prezencë lagështie në kornizën dekorative dhe në faqen e murit sipër oxhakut (faqe që lidhet me Atrium 2).<br/> Prezencë lagështie në parket kryesisht në vendet më të shkelura në hyrje të dhomës dhe në hyrje të ĖC.<br/> Krisje të çrregullta në faqen e murit që lidhet me Atrium 2.</p> <p><b>Rekomandimet/Veprimet:</b></p> <ul style="list-style-type: none"> <li>- Konsolidim i mureve rrënojë mbi nivelin e mbushjes (veshjet dhe lidhjet e mureve)</li> <li>- Monitorim i rregullt i mozaikëve</li> </ul> | | |

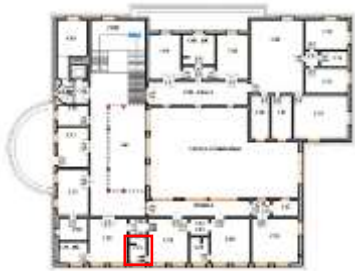
| Ambjenti C-25 | | |
|---|---|---|
| <p><b>Përshkrim i shkurtër:</b> EC e C-24</p> <p><b>Ndërhyrjet e konservimit:</b> Nuk është konservuar asnjë nga muret e pallatit; përveç konservimit të ndërmarrë në vitin 2008 në muret rrethuese, dhe konservimit të mozaikëve.</p> <p><b>Gjendja aktuale:</b> Tualeti, i cili ndodhet në dhomën C24 ka dimensione 373×253m. Dyshemeja është e veshur me pllaka mermeri. Faqet e mureve janë të veshur deri pranë tavanit me pllaka xhami. Tavani është i lyer me bojë hidromat. Në të gjithë perimetrin e mureve afër tavanit është vendosur një kornizë e dekoruar. Ambjenti ka një dritare dyshe. Dritarja e jashtme është dru prej dhe e pajisur me grilë druri. Dritarja e brendshme është dru me 2 kanata fikse dhe 2 kanata që hapen. Ambjenti është i pajisur me h/sanitare dhe sistem ngrohje. (Fig. 9)</p> <p><b>Problematikat:</b></p> <p>Lagështi në formë bulzash në tavan dhe në kornizën perimatrale dekorative në mur.</p> <p>Pllakat e mermerit në dysheme janë të thyera në masën 15-20%.</p> <p>Pllakat e xhamit në mur janë në gjendje të mirë.</p> <p><b>Rekomandimet/Veprimet:</b></p> <ul style="list-style-type: none"> <li>- Konsolidim i mureve rrënojë mbi nivelin e mbushjes (veshjet dhe lidhjet e mureve)</li> <li>- Monitorim i rregullt i mozaikëve</li> </ul> <p><b>Kategoria 1</b>– e qëndrueshme dhe e mirëmbajtshme</p> | | |

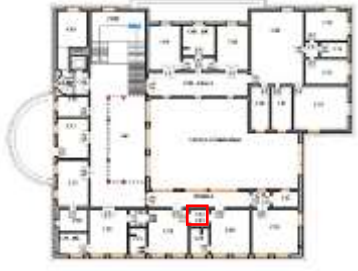
| Ambjenti C22-023 | | |
|---|---|---|
| <p><b>Përshkrim i shkurtër:</b> Gardëroba</p> <p><b>Ndërhyrjet e konservimit:</b> Nuk është konservuar asnjë nga muret e pallatit; përveç konservimit të ndërmarrë në vitin 2008 në muret rrethuese, dhe konservimit të mozaikëve.</p> <p>Gjendja aktuale: Gardëroba është e mobiluar me dollapë në të dy faqet e mureve. Tavani është i ndarë me një mur në mes dhe i lyer me bojë hidromat. Dy dyert e gardërobës janë druri. Ambjenti ka këto dimensione 244×274m. Gardëroba është në gjendje të mirë.</p> <p><b>Rekomandimet/Veprimet:</b></p> <ul style="list-style-type: none"> <li>- Konsolidim i mureve rrënojë mbi nivelin e mbushjes (veshjet dhe lidhjet e mureve)</li> <li>- Monitorim i rregullt i mozaikëve</li> </ul> | | |

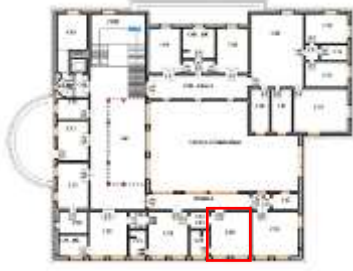
| Ambjenti C-20 | | |
|---|---|---|
| <p><b>Përshkrim i shkurtër:</b> Dhomë gjumi me garderobë</p> <p><b>Ndërhyrjet e konservimit:</b> Nuk është konservuar asnjë nga muret e pallatit; përveç konservimit të ndërmarrë në vitin 2008 në muret rrethuese, dhe konservimit të mozaikëve.</p> <p><b>Gjendja aktuale:</b> Dhoma e gjumit me dimensione 622x569m është e mobiluar dhe ka dy krevate tek. Muret janë të lyer me bojë hidromat. Dyshemeja është e shtruar me parket. Dhoma ndriçohet nga dy dritare druri, poshtë të cilave ndodhen kaloriferët e mbuluar me konstruksion druri. Dritaret kanë grila druri. Dritaret kanë dy kanata të tjera të brendshme ngjyrë kafe me dy hapje dhe është e pajisur me sistem ngrohje. Korniza dekorative ndodhet në të gjithë perimetrin e mureve pranë tavanit. Dhoma lidhet me anën e një dere druri me ambientin e gardërobës C22-023.</p> <p><b>Problematikat:</b><br/> Prezencë lagështie në tavan në formë bulzash dhe myku afërsisht 5 m<sup>2</sup>. Zona e qoshes së murit ku lidhet me C19 dhe Atrium 2. Ka një fashë myku në tavan drejt nga ndriçuesi kundrejt murit të dritareve. Gjerësia e fashës 30 cm.<br/> Prezencë lagështie në murin që ndan dhomën me atriumin, qoshja lart djathtas (sipërfaqe rreth 1m<sup>2</sup>).<br/> Krisje të çrregullta të suvasë në murin që ndan dhomën si dhe në murin që lidh dhomën me gardërobën.<br/> Parketi i drurit i dëmtuar në zonën nën dritare (sip. 1.5m<sup>2</sup>).</p> <p><b>Rekomandimet/Veprimet:</b></p> <ul style="list-style-type: none"> <li>- Konsolidim i mureve rrënojë mbi nivelin e mbushjes (veshjet dhe lidhjet e mureve)</li> <li>- Monitorim i rregullt i mozaikëve</li> </ul> | | |

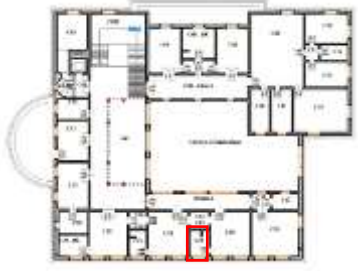
| Ambjenti C-21 | | |
|---|---|---|
| <p><b>Përshkrim i shkurtër:</b> ËC e C-20</p> <p><b>Ndërhurjet e konservimit:</b> Nuk është konservuar asnjë nga muret e pallatit; përveç konservimit të ndërmarrë në vitin 2008 në muret rrethuese, dhe konservimit të mozaikëve.</p> <p><b>Gjendja aktuale:</b> Tuelalet ndodhet në dhomën C20 dhe ka dimensione 358×274m. Ambjenti është i pajisur me h/sanitare dhe sistem ngrohje. Dyshemeja është e veshur me pllaka mermeri. Faqet e mureve janë të veshur deri pranë tavanit me pllaka xhami. Tavani është i lyer me bojë hidromat. Në të gjithë perimetrimin e mureve pranë tavanit është vendosur një kornizë e dekoruar. Ambjenti ka një dritare dyshe druri. Dritarja e jashtme është e pajisur me grilë druri. Dritarja e brendshme ka 2 kanata fikse dhe 2 kanata që hapen.</p> <p><b>Problematikat:</b><br/> Pllakat e dyshemesë janë të thyera në masën 10-15%.<br/> Pllakat e mureve në gjendje të mirë përveç dhëmbit në krah të djathtë të dritares, këtu pllakat janë ç'ngjyrosur.<br/> Prezencë lagështie në tavan dhe në mure (mbi pllaka) në formë bulzash.</p> <p><b>Rekomandimet/Veprimet:</b></p> <ul style="list-style-type: none"> <li>- Konsolidim i mureve rrënojnë mbi nivelin e mbushjes (veshjet dhe lidhjet e mureve)</li> <li>- Monitorim i rregullt i mozaikëve</li> </ul> <p><b>Kategoria 1</b>– e qëndrueshme dhe e mirëmbajtshme</p> | | |

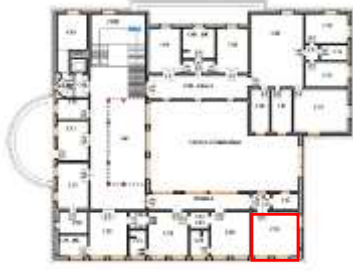
| Ambjenti C-19 | | |
|---|---|---|
| <p><b>Përshkrim i shkurtër:</b> Dhomë gjumi me ĖC</p> <p><b>Ndërhryjet e konservimit:</b> Nuk është konservuar asnjë nga muret e pallatit; përveç konservimit të ndërmarrë në vitin 2008 në muret rrethuese, dhe konservimit të mozaikëve.</p> <p><b>Gjendja aktuale:</b> Dhoma e gjumit është e mobiluar dhe ka dy krevate tek. Muret janë të lyer me bojë hidromat. Dyshemeja është e shtruar me parket. Dhoma me dimensione 622×670m, ndriçohet nga tre dritare druri, poshtë të cilave ndodhen kaloriferët e mbuluar me konstruksion druri. Dritaret kanë grila druri. Dritaret kanë dy kanata të tjera të brendshme ngjyrë kafe me dy hapje. Dera e dhomës është dru. Në të gjithë perimetrin e mureve pranë tavanit është vendosur një kornizë e dekoruar.</p> <p><b>Problematikat:</b></p> <p>Prezencë lagështie (rreth 6m<sup>2</sup>) dhe myku në tavan.</p> <p>Krisje të çrregullta në murin që ndan dhomën me ĖC.</p> <p>Prezencë lagështie në parket (rreth 3 m<sup>2</sup>).</p> <p>Tavani dhe muri i çarë në qoshen e dhomës, mungon korniza në qoshen e dhomës.</p> <p>Krisje të çrregullta në murin që ndan dhomën me ĖC.</p> <p><b>Rekomandimet/Veprimet:</b></p> <ul style="list-style-type: none"> <li>- Konsolidim i mureve rrënojë mbi nivelin e mbushjes (veshjet dhe lidhjet e mureve)</li> <li>- Monitorim i rregullt i mozaikëve</li> </ul> <p><b>Kategoria 1</b>– e qëndrueshme dhe e mirëmbajtshme</p> | | |

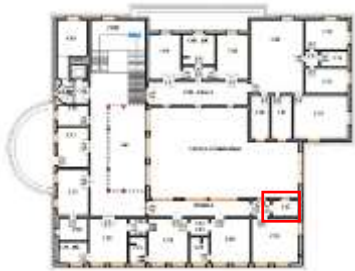
| Ambjenti C-17 | | |
|---|---|---|
| <p><b>Përshkrim i shkurtër:</b> ËC</p> <p><b>Ndërhryjet e konservimit:</b> Nuk është konservuar asnjë nga muret e pallatit; përveç konservimit të ndërmarrë në vitin 2008 në muret rrethuese, dhe konservimit të mozaikëve.</p> <p><b>Gjendja aktuale:</b> Tualeti me dimensione 233×380m, është i veshur me pllaka mermeri. Faqet e mureve janë të veshur deri pranë tavanit me pllaka xhami. Tavani është i lyer me bojë hidromat. Në të gjithë perimetrin e mureve pranë tavanit është një kornizë e dekoruar. Ambjenti ka një dritare dyshe. Dritarja e jashtme është dru prej dhe e pajisur me grilë druri. Dritarja e brendshme është dru me 2 kanata fikse dhe 2 kanata që hapen. Ambjenti është i pajisur me h/sanitare dhe sistem ngrohje. ( Fig.11)</p> <p><b>Problematikat:</b></p> <p>Prezencë lagështie në tavan dhe në mure mbi pllaka në të gjithë sipërfaqen.</p> <p>Korniza e dëmtuar nga lagështia në masën 70-75%.</p> <p>Pllakat e murit të thyera në zonën mbi pasqyrë.</p> <p>Pllakat e dyshemesë janë dy tipe të dimensioneve të ndryshme, të cilat janë të dëmtuara në masën 20%.</p> <p>Krisja e suvasë në faqen që ndan ËC me tarracën e jashtme.</p> <p><b>Rekomandimet/Veprimet:</b></p> <ul style="list-style-type: none"> <li>- Konsolidim i mureve rrënojë mbi nivelin e mbushjes (veshjet dhe lidhjet e mureve)</li> <li>- Monitorim i rregullt i mozaikëve</li> </ul> | | |

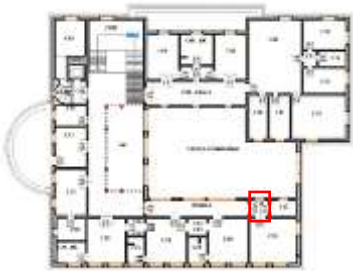
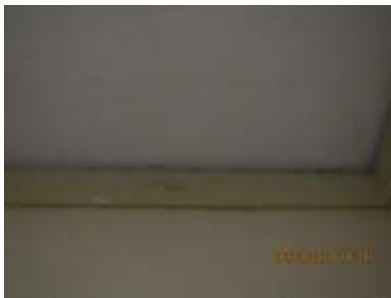
| Ambjenti C-18 | | |
|---|---|---|
| <p><b>Përshkrim i shkurtër:</b> Korridor per C-19 dhe C-17</p> <p><b>Ndërhyrjet e konservimit:</b> Nuk është konservuar asnjë nga muret e pallatit; përveç konservimit të ndërmarrë në vitin 2008 në muret rrethuese, dhe konservimit të mozaikëve.</p> <p><b>Gjendja aktuale:</b> Ambjenti është një korridor i vogël për C19 dhe C17, me dimensione 233×374m. Ky ambient komunikon me Atriumin 2. Muret janë të lyer me bojë hidromat. Dyshemeja është e shtruar me parket. Dhoma ndriçohet nga një dritare druri, poshtë së cilës ndodhet sistemi i ngrohjes. Në këtë ambient ndodhet kabina elektrike. Korniza dekorative ndodhet në të gjithë perimetrin e mureve afër tavanit. (Fig. 11)</p> <p><b>Problematikat:</b><br/>Prezencë lagështie në formë myku në tavan dhe në kornizën dekorative.</p> <p><b>Rekomandimet/Veprimet:</b><br/>-</p> <p><b>Kategoria 1</b>– e qëndrueshme dhe e mirëmbajtshme</p> | | |

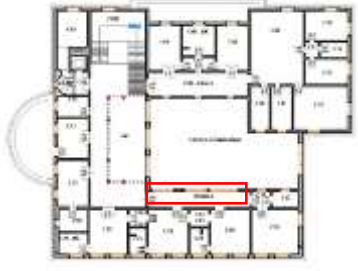
| Ambjenti Atriumi 2 | | |
|---|---|---|
| <p>Përshkrim i shkurtër: Atrium 2</p> <p><b>Ndërhyrjet e konservimit:</b></p> <p>Gjendja aktuale: Atriumi i dytë me dimensione 14.58×233m është i mobiluar. Muret janë të lyera me bojë hidromat. Dyshemeja është e shtruar me parket druri. Brenda ambientit ndodhen kaloriferët të mbuluar me konstruksion druri. Atriumi merr dritë nga dyert prej druri të cilat të nxjerrin në verandë. Në këtë ambient ndodhen dyert e dhomave C24 E C20.</p> <p>Problematikat:</p> <p>Prezencë lagështie në tavan dhe në kornizën dekorative si dhe në mure, kryesisht <math>\frac{1}{3}</math> e sipërfaqes së tavanit në zonën që lidhet me C18. Sipërfaqe e lagështirës në tavan është afërsisht 12 m<sup>2</sup>, ndërsa sipërfaqja e lagështisë në mur rreth 4 m<sup>2</sup>. Parketi i dyshemesë është i dëmtuar në qoshen që lidhet ambienti me tarracën e brendshme dhe C18, si dhe përpara dyerve.</p> <p><b>Rekomandimet/Veprimet:</b></p> <p>-</p> <p><b>Kategoria 1</b>— e qëndrueshme dhe e mirëmbajtshme</p> | | |

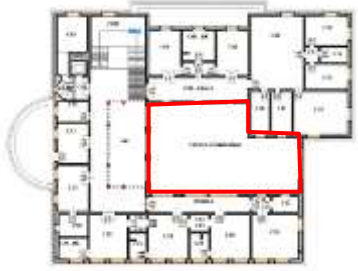
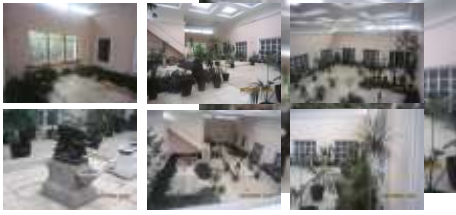
| Ambjenti tarraca e brendshme | | |
|---|---|---|
| <p>Përshkrim i shkurtër: Tarraca e brendshme</p> <p><b>Ndërhyrjet e konservimit:</b></p> <p>Gjendja aktuale: Tarraca me dimensione 1315×1402 dhe 797×715 është një ambient me gjelbërim. Dyshemeja është e shtruar me pllaka mermeri të dimensioneve të ndryshme. Në qendër të tarracës ndodhet një shatërvan i cili nuk është në funksion. Tarraca është e mbuluar nga kupola xhami, nga të cilat merr dritë. I gjithë perimetri i murit në pjesën e sipërme është i pajisur me kornizë të dekoruar. Disa shkallë të nxjerrin në tarracën e jashtme.</p> <p>Problematikat:</p> <p>Prezencë lagështie përgjatë murit mbi kornizën perimetrale si dhe përgjatë vet kornizës në masën 20-30% të kësaj zonë, kryesisht nëpër qoshet e mureve</p> <p>Kupolat e xhamit nuk janë të fiksuara mirë në planin e mbështetjes, ka kullim uji.</p> <p>Pllakat e dyshemesë janë pjesërisht të dëmtuara.</p> <p><b>Rekomandimet/Veprimet:</b></p> <p>-</p> <p><b>Kategoria 1</b>– e qëndrueshme dhe e mirëmbajtshme</p> | | |

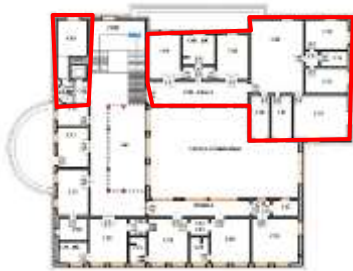
| Ambjente te tjera | | |
|---|---|---|
| <p>Përshkrim i shkurtër: C04; C05; C06; C07; C08-Atrium 3; C09; C10; C11; C12; C13; C14; C15; C16 Ambiente magazinimi</p> <p><b>Ndërhyrjet e konservimit:</b></p> <p>Gjendja aktuale: Dyshemeja e tyre është e shtruar me linoleum përveç ambienti C12 dhe C05 që janë tualete. C05- ËC nuk e ka shtresën e dyshemesë.</p> <p><b>C08 - Atrium 3 (1437×348m)</b></p> <p><b>C04</b> (458×630m)<br/> <b>C05</b> (471×417m)<br/> <b>C06</b> (630×460m)<br/> <b>C08</b> (193×471m)<br/> <b>C09</b> (759×1048m)<br/> <b>C10</b> (426×614m)<br/> <b>C11</b> (217×200m)<br/> <b>C12</b> (217×394m)<br/> <b>C13</b> (370×614m)<br/> <b>C14</b> (614×426m)<br/> <b>C15</b> (640×299m)<br/> <b>C16</b> (274×640m)</p> <p><b>C03-</b> Dhoma e Kamerierëve (Sekrete) ka një sipërfaqe rreth 25.3 m<sup>2</sup>. Ajo nuk është e mobiluar.</p> <p><b>C02</b> - Kafazi i shkallëve ka sipërfaqe 15.3 m<sup>2</sup>. Dera e tij të nxjerr në ambientin e Atriumit 1.</p> <p><b>Problematikat:</b></p> <p>Ambientet me kodet përkatëse si: <b>C 04; C05; C06; C07; C08; C09; C10; C11; C12; C13; C14; C15; C16</b> janë të pamobiluar dhe në gjendje të keqe. Të gjitha ambientet e sipërpërmendura kanë nevojë për rikonstruksion. Të gjitha dyert e brendshme kanë shkëputje të bojës së vajit nga tharja me kalimin e viteve. Dorezat janë të zëvendësuar me të reja, në dorezat dopio, një është zëvendësuar tjetra jo. Dëmtime të kasave të të gjitha dritareve nga lagështia si dhe shkëputje e bojës së vajit nga kasa e drurit.</p> <p><b>Rekomandimet/Veprimet:</b></p> <p>-</p> <p><b>Kategoria 1</b>– e qëndrueshme dhe e mirëmbajtshme</p> | | |

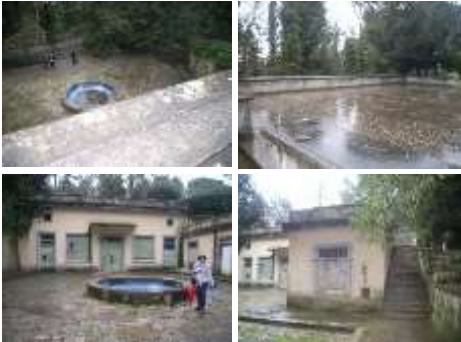
| Ndërtesa e centralit termik | | |
|---|---|---|
| <p>Përshkrim i shkurtër: Ndërtesa e centralit termik</p> <p>Gjendja aktuale: Bëhet fjalë për një hapësirë relativisht të reduktuar, në këmbët e kodrës së tarracës, në afërsi të një centrali të braktisur. Një vaskë-shatërvan rrethore e veshur me tesera bojëqielli, pa ujë dhe i degraduar (shiko skedën përkatëse) karakterizon këtë zonë. Dyshemeja është e shkëputur dhe disa depozitime mbeturinash mbi objekt, rrit gjendjen e degradimit të sitit, por bie në sy projektimi i sistemit vegjetal historik, me gardhe dafinash të krasitura rregullisht dhe selvi të rreshtuara, që përkufizojnë një rrap të mrekullueshëm në kufijtë e hapësirës pyjore. Siç duket dhe në fotot e mëposhtme të objektit, suvatimi vende – vende është i dëmtuar. Gjithashtu muret shfaqin shenja lagështie.</p> <p>Nderhyrjet:</p> <ul style="list-style-type: none"> <li>Suvatim dhe lyerje i jashtëm i objektit</li> <li>Restaurim i dymve dhe dritareve të drurit</li> <li>F.V i sistemit hidraulik dhe elektrik</li> <li>Pastrim dhe restaurim të shkallëve të jashtme</li> <li>Pastrim dhe restaurim pllaka trotuari dhe të sheshit përpara objektit</li> </ul> <p><b>Kategoria 1</b>– e qëndrueshme dhe e mirëmbajtshme</p> | | |

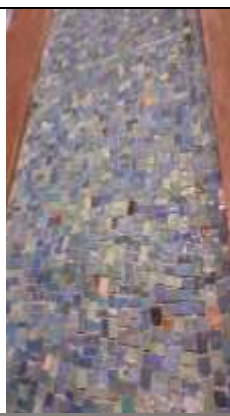
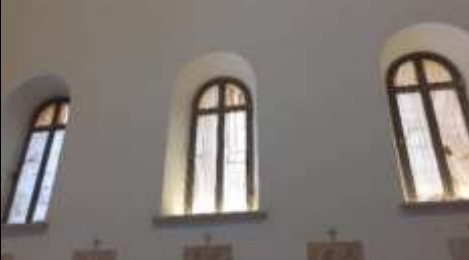
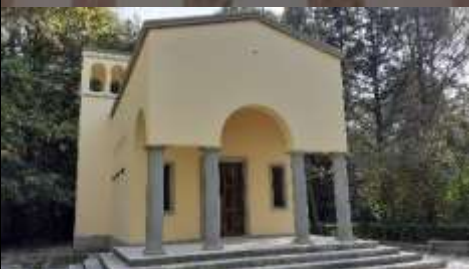
| Kapela | | |
|---|---|---|
| <p>Përshkrim i shkurtër: Kapela</p> <p>Gjendja aktuale: Në këtë zonë shkohet nëpërmjet një shkalle të shtruar me gurë dhe e kufizuar me gardhe të krasitura rregullisht, ndodhet në lindje të vilës, në majë të një kodre të butë. Kishëza me vlera arkitektonike por me probleme të mëdha degradimi, vendoset në një hapësirë me formë ovale, edhe ajo e shtruar me gur <i>opus incertum</i> dhe e rrethuar me gardh dafinash të krasitura. Është një hapësirë intime, ku vëmendja përqëndrohet mbi objektin e kultit, disa ekzemplarë pemësh me vlerë të konsiderueshme botanike (një lisi dhe një pemë panje përball kishës, një pemë monumentale gështenje dhe një mështek në madhështor në anën e majtë të ndërtesës) dhe mbi vegetacionin (selvitë në rresht, blirët dhe landrat), të alternuara me vendqëndrime, stola dhe lule sezonale. Kësaj zone i nevojitet një projekt i kujdesshëm konservues dhe vlerësues, jo vetëm për objektin, por edhe për komponentët bimor dhe orenditë.</p> <p>Hapësira e Kapelës (kishës), është e zbuluar me forma të rregullta vegetale dhe lule, një ekzemplar i jashtëzakonshëm gështenje në të majtë të Kapelës dhe hapësira rrethore vegetale e cila lidhet me Kapelën nëpërmjet një rreshti të dyfishtë ahësh, kufizuar nga gardhe të krasitura me forma të rregullta. Bëhet fjalë për një hapësirë rrethore të përkufizuar me ahe të vendosur në rresht, që karakterizohen në qendër nga një qitro monumentale.</p> <p>Pjesa e absidës së kishës është e mbuluar me një kompozicion mozaikësh me nuanca të blusë. Gjendja e mozaikut vazhdon të jetë e mirë por shfaq shumë shenja lagështie në të. Sic vëreht gati e gjithë sipërfaqja e mozaikut është e lagësht.</p> <p>Nderhyrjet:</p> <ul style="list-style-type: none"> <li>Kisha sapo ka pësuar një restaurim të undit dhe paraqitet në gjendje shumë të mirë</li> </ul> <p><b>Kategoria 1</b>– e qëndrueshme dhe e mirëmbajtur</p> | | |

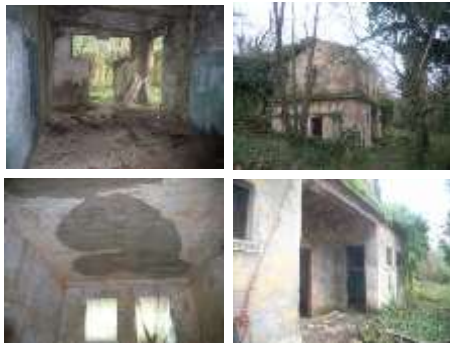
| Shtëpia me kollona | | |
|---|---|---|
| <p><b>Përshkrim i shkurtër:</b> Shtëpia e bujkut</p> <p><b>Gjendja aktuale:</b> Kompleksi paraqet strukturën e përshkruar në procesverbalin e dorëzuar në vitin 1943. Në fakt dallohen ende furra e pjekjes, koteci i pulave, siloset dhe ndërtesa qendrore. Rezultojnë të mbuluara me shkurre ferma e derrave dhe vendi i plehut organik. Kompleksi ka përfunduar në vitin 1943. Procesverbali bën përshkrimin e sitit në përputhje me aktin e zbatimit të punimeve të tij :</p> <p>“... një strukturë e përshtatur për stalla dhe vendqëndrim të kujdestarit të saj, e përbërë nga një kat përdhes dhe një kat të parë ku janë vendosur rrjeti elektrik, guzhina, rrjeti hidraulik dhe ai higjeno-sanitar.</p> <p>Kati përdhes është i përbërë nga :</p> <ul style="list-style-type: none"> <li>a) Stalla e përbërë nga mjetet e nevojshme për 2 kokë bagëti</li> <li>b) Dhoma ku përgatitet qumështi dhe dhjathi</li> <li>c) Magazina</li> <li>d) Kuzhina e përbërë nga : N.1 guzhinë ekonomike tip “becchi”, 1 lavaman...dhe 1 tavolinë për tharjen e pjatave</li> <li>e) Shkallë me parmak hekuri të lyer me bojë vaji</li> <li>f) Vendi poshtë shkallëve</li> <li>g) Banjë e kompletuar</li> </ul> <p>Kati i parë përbëhet nga : 2 dhoma gjumi me dritë e priza dhe 1 dhomë magazinë dhe nga banja e kompletuar.</p> <p>Depot përbëhen nga :</p> <ul style="list-style-type: none"> <li>n.1 silos (për magazinimin e drithërave)</li> <li>n.1 vend për derrat, me dy ndarje dhe një oborr të vogël</li> <li>n.1 vendi i plehut</li> <li>n.1 depoja e mjeteve</li> <li>n.1 koteci i pulave i ndarë me shkallë</li> <li>n.1 furri i pjekjes</li> <li>n.2 hangarë në veri e jug të strukturës qendrore –Një vaskë larjeje me dy ndarje prej cementoje përzier me granil...”</li> </ul> <p>Deri në vitet '90, ndërtesa qendrore është shndërruar në punishte druri. Më pas ajo mbeti pa dyer e dritare dhe hapësirat e brendshme u shkatërruan. Siç vërehet dhe nga fotot e mëposhtme objekti është tërësisht i rrënuar e jashtë funksionit. Çatia e objektit mungon tërësisht, suvatimet dhe dyshemeja janë tërësisht të dëmtuara. Në objekt mungojnë tërësisht instalimet elektrike e hidraulike.</p> <p><b>Nderhyrjet:</b></p> <ul style="list-style-type: none"> <li>Rikonstruksion i objektit</li> <li>Suvatim e ljerje në të gjithë muret perimetralë e të brendshëm të objektit</li> <li>Ngritja e çatisë sipas projektit</li> <li>Vendosje e dyer e dritare</li> <li>Shtrimi i dyshemesë</li> <li>F.V instalime elektrike dhe hidraulik</li> </ul> <p><b>Kategoria 1</b>– e qëndrueshme dhe e mirëmbajtshme</p> | | |

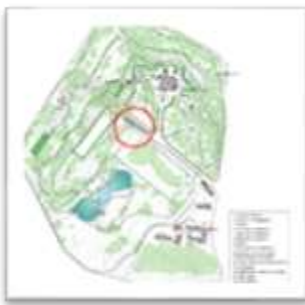
| Fidanishtet dhe hapësirat perreth | | |
|---|---|---|
| <p><b>Përshkrim i shkurtër: Fidanishtet dhe Hapësira përreth</b></p> <p>Gjendja aktuale: Kjo zonë, ku aktualisht mbillen e rriten bimët e lulet sezonale, përfshin si ndërtesën e serës historike (në gjendje degadimi, shiko skedën përkatëse) ashtu edhe ndërtimet e reja të fidanishtes së ndërtuar së fundmi, për një kultivim më të mbrojtur, por që nuk është integruar ashtu sic duhet me kontekstin. Zona është e kufizuar në veri nga rruga me landra dhe në jug bie mbi hapësirën paronamike të liqeneve të vegjël. Një gardh i krasitur me valëzime dhe disa selvi në rresht, e përcaktojnë këtë zonë drejt jugut. Serrat dhe fidanishtet përbëhen nga tre objekte të cilat kanë mbulesa xhami përveç pjesës së fillimit të objektit të parë që ka një mbulesë prej iterniti pasi kjo zonë e objektit shërben si magazinë. Dy objektet e tjera (serra dhe fidanishte) kanë fasada me vetratë xhami me korniza metalike të mbështetura në një xokol muri. Në këto objekte dhe në hapësirën përreth tyre vërehte një mungesë në mirëmbajtjeje, degradim sipërfaqësor (depozitime, shpërbërje, gërryerje), humbje e materialit (erozion, shkëputje, shpërbërje, carje, gërryerje), prezencë bimësie dhe/ose patinë biologjike, paqëndrueshmëri strukturore, plasaritje, carje dhe/ose mungesë elementësh. Këto hapësira kanë nevojë për mirëmbajtje konstante. Ndërtesa, e përafërt me serrat më modern, paraqet një gërryerje të avancuar të strukturës së hekurt që mban xhamat. Këta të fundit mungojnë plotësisht në pjesën e poshtme. Struktura e mureve të veshur e të suvatuar, paraqet shkëputje dhe boshllëqe. Është e nevojshme një studim i thellë diagnostifikues. Hekurat e strukturës duhet ti nënshtrohen një ndërhyrjeje pastrimi dhe çlirimi nga ndryshku e më pas të lyhen me bojë vaji për tu mbrojtur. Pjesët e suvasë që mungon duhet të mbushen, pastrohen dhe lyhen. Ndërtesa është ende pjesërisht e përdorshme. Një ndërhyrje konservuese do të bënte të mundur mbjelljen dhe kultivimin e bimëve të reja. Kështu serra mund të jetë pjesë e vizitës në park, por mund të shfrytëzohet edhe për qëllime didaktike.</p> <p><b>Ndërhyrjet:</b><br/> Rikonstruksion i përgjithshëm<br/> Pastrim dhe restaurim i vetratave të xhamit<br/> Suvatimi ku shfaq shkëputje dhe boshllëqe të riparohet<br/> Lyerje e mureve të brendshme dhe të jashtme<br/> Hekurat e strukturës duhet të pastrohen nga ndryshku dhe të lyhen me bojë vaji për tu mbrojtur</p> | | |

| Fidanishtet dhe hapësirat perreth | | |
|---|---|---|
| <b>Kategoria 1</b> – e qëndrueshme dhe e mirëmbajtshme | | |

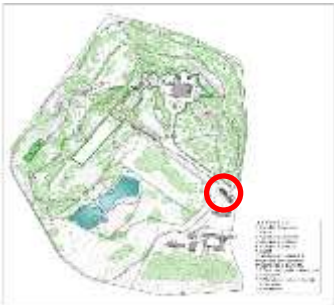
| Objekti nr. 7 (Njesia III) Godina I | | |
|---|---|---|
| <p>Përshkrim i shkurtër: Objekti nr. 7 (Njesia III) Godina I</p> <p>Gjendja aktuale: Objekti është dy katesh dhe ne 50% te siperfaqes ka bodrum. Mbulesa e objektit është me tarracë. Rikonstruksioni i fundit në këtë objekt është realizuar rreth viteve 2002. Kati përdhe ka hyrje nga të dy krahët. Kati i parë ka verandë. Dritaret janë prej duralumini. Vihet re prezencë lagështie në katin përdhe dhe të parë, nga veranda dhe tarraca. Ka dëmtime të suvasë në fasada. Bodrumi paraqet suvanë e dëmtuar komplet dhe shihet lagështi në të gjithë siperfaqen, e theksuar tek ambienti i fundit që përkon me hyrjen e parë. Në këtë ambient nuk është bërë ndërhyrje prej vitesh. Problem paraqesin edhe ullukët vertikalë me material plastik që shkarkojnë nga tarraca. Siperfaqja e territoreve paraqitet e dëmtuar dhe e pa sistemuar. Shtresa e asfalto betonit është në masë 60e dëmtuar</p> <p>Nderhyrjet:</p> | | |

| Objekti nr. 7 (Njesia III) Godina I | | |
|---|---|---|
| <p><b>Kategoria 1</b>— e qëndrueshme dhe e mirëmbajtshme</p> | | |

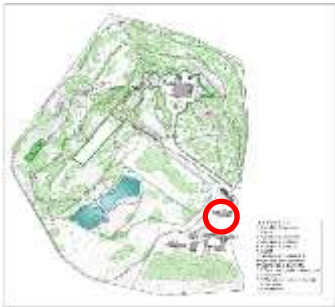
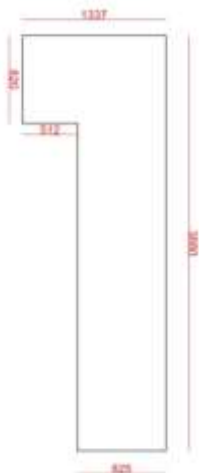
| Godina nr. 8, Qendra shendetsore | | |
|---|---|---|
| <p>Përshkrim i shkurtër: Qendra shendetsore</p> <p>Gjendja aktuale: Objekti është një katësh dhe është i mbuluar me tarracë. Rikonstruksioni i fundit në këtë objekt është realizuar rreth viteve 2002. Në objekt ka prezencë lagështie në tavanet dhe muret si dhe në të gjithë gjatësinë e xokolit që vjen nga tarraca. Trotuari rreth objektit është i shtruar me pllaka guri. Xokoli i ndërtesës rreth 140 cm lartësi i veshur me pllaka guri. Dritaret e ndërtesës janë prej druri.</p> <p>Nderhyrjet:</p> | | |

| Godina nr. 8, Qendra shendetsore | | |
|---|---|---|
| <p><b>Kategoria 1</b>– e qëndrueshme dhe e mirëmbajtshme</p> | | |

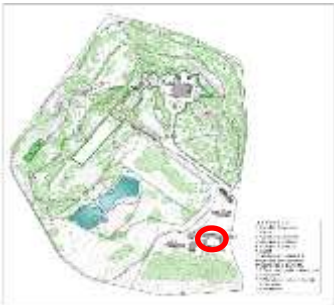
| Godina nr. 9, Zyrat e komandes se pergjithshme | | |
|---|---|---|
| <p>Përshkrim i shkurtër: Zyrat e komandes se pergjithshme</p> <p>Gjendja aktuale: Punimet e rikonstruksionit kanë përfunduar vitin e kaluar, ne pergjithesi gjendja teknike e objektit eshte ne gjendje te mire. Ullukët shkarkojnë në sipërfaqe, fasada ka suva grafiato. Edhe sistemimi i territorit eshte ne gjendje te mire. Muri rrethues ne pjesen qe kufizohet me rrugen nationale ka deformime dhe carje.</p> <p>Nderhyrjet:</p> <p><b>Kategoria 1</b>— e qëndrueshme dhe e mirëmbajtshme</p> | | |

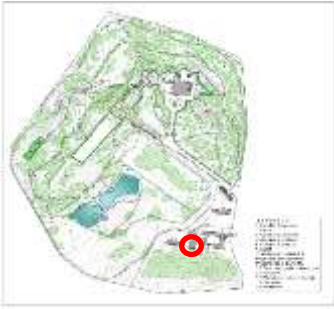
| Godina nr. 12, Biblioteka, Salle mbledhjesh | | |
|---|---|---|
| <p>Përshkrim i shkurtër: Biblioteka, Salle mbledhjesh</p> <p>Gjendja aktuale: Punimet e rikonstruksionit kanë përfunduar vitin e kaluar, ullukët shkarkojnë në sipërfaqe. Mungesë e sistemit të drenazhimit. Fasada e jashtme ka suva grafiato. Kollonada në hyrje është punuar me kolona të veshura me pllaka travertine. Mbulesa është në formë harku. Nga brenda ambientet janë me tavan të varur</p> <p>Nderhyrjet:</p> | | |

| Godina nr. 12, Biblioteka, Salle mbledhjesh | | |
|---|---|---|
| <p><b>Kategoria 1</b>– e qëndrueshme dhe e mirëmbajtshme</p> | | |

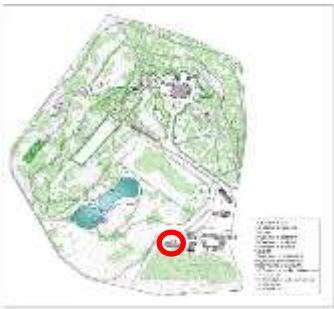
| Godina nr. 11, Garazhe | | |
|---|---|---|
| <p>Përshkrim i shkurtër: Garazhe</p> <p>Gjendja aktuale: Punimet e rikonstruksioni kanë përfunduar vitin e kaluar, objekti është një katësh, ka prezencë lagështie që vjen nga terreni dhe mungesë e sistemit të drenazhimit.</p> <p>Nderhyrjet:</p> | | |

| Godina nr. 11, Garazhe | | |
|---|---|---|
| <b>Kategoria 1</b> – e qëndrueshme dhe e mirëmbajtshme | | |

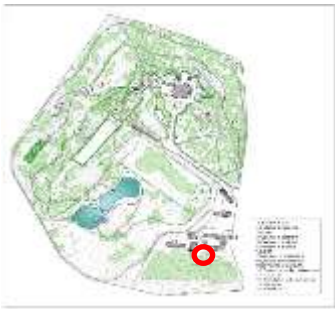
| Godina nr. 13, Bar Kafe | | |
|---|---|---|
| <p>Përshkrim i shkurtër: Bar Kafe</p> <p>Gjendja aktuale: Punimet kanë përfunduar vitin e kaluar, objekti është një katësh dhe është ndërtuar i ri së bashku me një platforme e mbuluar me tende.</p> <p>Nderhyrjet:</p> | | |

| Godina nr. 13, Bar Kafe | | |
|---|---|---|
| <p><b>Kategoria 1</b>– e qëndrueshme dhe e mirëmbajtshme</p> | | |

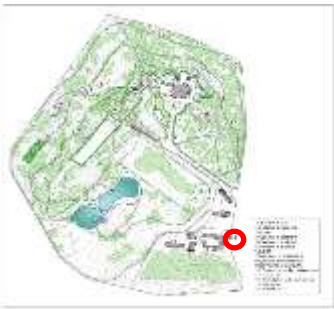
| Godina nr. 14, Postblloku | | |
|---|---|---|
| <p>Përshkrim i shkurtër: Postblloku</p> <p>Gjendja aktuale: Punimet e rikonstruksioni kanë përfunduar vitin e kaluar, objekti është një katësh dhe ndodhet në krah të objektit qendror.</p> <p>Nderhyrjet:</p> | | |

| Godina nr. 14, Postblloku | | |
|---|---|---|
| <p><b>Kategoria 1</b>– e qëndrueshme dhe e mirëmbajtshme</p> | | |

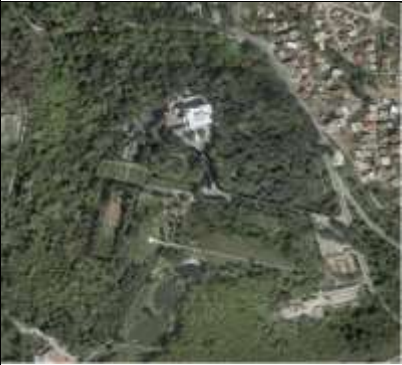
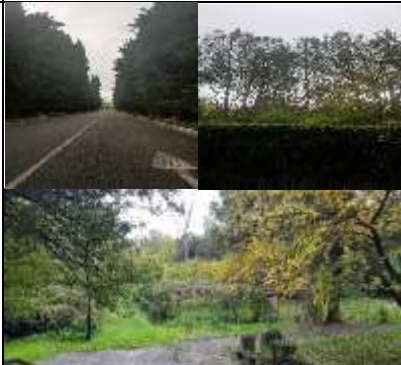
| PARKU | | |
|---|---|---|
| <p><b>Përshkrim i shkurtër:</b> Parku i Pallatit të Brigadave, si pjesë integrale e Parkut të Madh të Liqenit, është jo vetëm një nga parqet më të mëdha, por është unikal me gjelbërim ekzotik dhe konsiderohet nga realizimet më të mira dhe të arritura në vendin tonë për nga arkitektura e mjedisit.</p> <p>Sipërfaqja e kompleksit të Pallatit të Brigadave është 74 ha. Gjelbërimi i kompleksit është mbështetur nga projekti i gjelbërimit i Pietro Porcinai (një nga projektuesit më të njohur europianë të pasluftës) dhe projektit të vëllezërve Zgaravatti më 1935.</p> <p>Në zonën e Parkut mbizotërojnë bimë drunore, shkurrore dhe barishtore, ndër të cilat përmendim: <i>Cupressus sp</i>, <i>Nerium oleandër</i>, <i>Quercus ilex</i>, <i>Laurus nobilis</i>, <i>Hedera helix</i>, <i>Aralia spinosa</i>, <i>Albizia</i>, <i>julibrissin</i>, <i>Jasminum mesnyi</i>, <i>Cedrus deodara</i>, <i>Magnolia grandiflora</i>, <i>Phyllostachys aurea</i>, <i>Ligustrum lucidum</i>, <i>Ligustrum quihoui</i>, <i>Salvia splendens</i>, <i>Morus alba</i>, <i>Quercus pyrenacia</i>, <i>Arbutus unedo</i>, <i>Sorbus torminalis</i>, <i>Quercus robur</i>, <i>Cupressus lusitanica</i>, <i>Thuja occidentalis</i>.</p> <p>Selvitë (<i>Cupressus sp</i>) mbizotëronin në pjesën hyrëse të parkut dhe përgjithësisht anash rrugëve kryesore të parkut. Oleandret (<i>Nerium oleandër</i>) janë të përhapura në zgjatimin e aksit përtej odeonit. Galeria e oleandrave është krijuar nga rritja e kultivuar e tyre e mbjellë dendur në të dy krahëte rrugicës. Dafina (<i>Laurus nobilis</i>) ka përhapje të gjerë dhe krijonte pjesën dekorative të parkut, gardhet ndarëse dhe labirintet. Kurse bimët e tjera përsëri janë mbizotëruese por dhe janë të përhapura në të gjithë parkun.</p> <p><b>Ndërhyrjet e konservimit:</b> Gjatë viteve 1937-1945 janë bërë ndërhyrje në pjesën më të madhe të kompleksit që zë Pylli-Park me sipërfaqe 64 ha. Në kompleks janë mbjellë rreth 70 lloje drurësh dhe shkurresh dekorative. Këtu përfshihet bimësi me gjelbërim gjithë vjetor dhe me gjelbërim të përkohshëm. Pylli-Park përshkruhet nga rrugë-shëtitore të shtruara me asfalt.</p> <p><b>Gjendja aktuale:</b> Gjendja aktuale e parkut është përgjithësisht e mirë. Mirëmbajtja e deritanishme, i është kushtuar pjesës dekorative, ndërsa pjesa e parkut ka pasur pak vëmendje ku bimësia është zhvilluar në mënyrë spontane (ku duket qartë mungesa e dorës së njeriut). Vihet re që një pjesë e bimëve janë tharë ose dëmtuar.</p> <p><b>Rekomandime/ Veprime:</b></p> <ul style="list-style-type: none"> <li>• Inventarizimi i bimësisë dhe etiketimi i llojeve bimore me emërtime në gjuhën latine dhe shqipe.</li> <li>• Shtimi i stafit për mirëmbajtjen e pjesës së parkut dhe jo vetëm të pjesës së bimëve dekorative;</li> <li>• Zëvendësimi i bimëve të dëmtuara me bimë të reja;</li> <li>• Krastitja e degëve të thara dhe mirëmbajtja jo vetëm e parkut dekorativ por dhe e pyllit park;</li> <li>• Zbatimi i një projekti për restaurimin e pjesës dekorative të parkut si dhe vendosjen e tabelave dhe shenjave orientuese;</li> <li>• Përmirësimi i interpretimit dhe prezantimit të aseteve natyrore dhe kulturore të parkut për kënaqësinë e vizitorëve;</li> <li>• Promovimi dhe praktikimi i menaxhimit të qëndrueshëm të burimeve natyrore;</li> <li>• Të shihet mundësia e zhvillimit të parkut në një kopësht botanik.</li> </ul> | | |
